Commune : AGINCOURT	
	1 bis route de Dommartin	1 Repère(s) sur le site

Unité de gestion : Meuse-Moselle
Code : WEB_S_201810172740 **Date de mise à jour :** 07/11/2018
Auteur : DDT54_PR-GC_MH

Code : WEB_R_201810173340 **Date de mise à jour :**
Auteur : DDT54_PR-GC_MH 08/11/2018

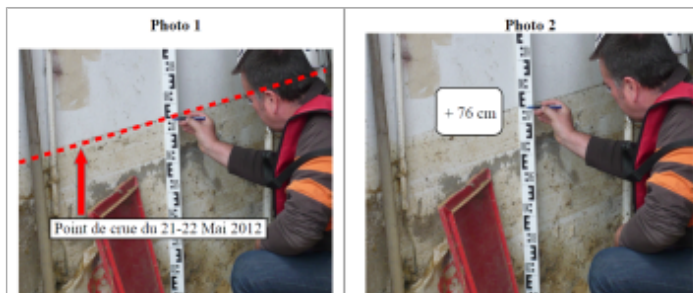
TRACE SUR LE MUR À L'INTÉRIEUR DE LA MAISON - 21/05/2012

Référence nivelée : Marque d'inondation
Système altimétrique : NGF IGN 1969 (système normal)
Altitude de la référence (en m) : 220.680 m
Altitude calculée de l'eau (en m) : 220.68

Trace sur le mur à l'intérieur de la maison
