Commune : ORNIAC

Anglanat

2Repère(s) sur
le site

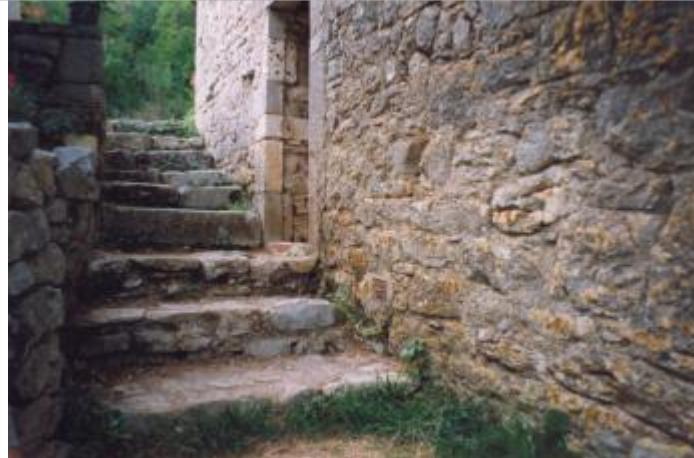
9 Mars 1927

Nature de l'inondation : **Débordement de cours d'eau**Altitude calculée de l'eau : **139.37 m**Nature du repère : **Plaque**

Texte : 9 MARS 1927**Visibilité :** Oui**État du repère :** Bon

Référence nivelée : Autre type de référence**Description référence du repère :** la marche**Altitude de la référence (en m) :** 139.050 m**Différence entre le niveau d'eau et la référence (en m) :** 0.320 m**Altitude calculée de l'eau (en m) :** 139.37

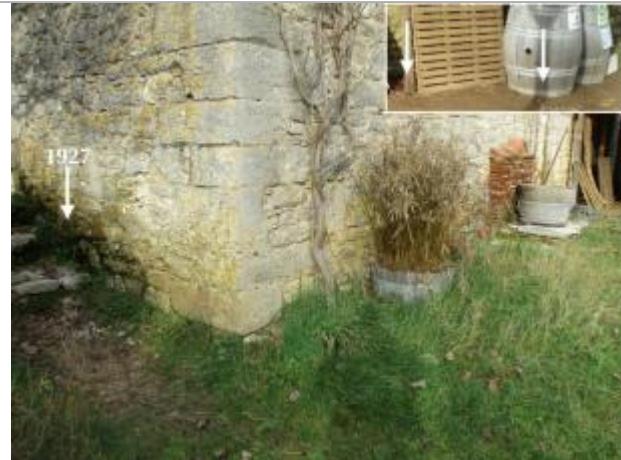
Maximum de l'inondation : Oui

État du repère : Disparu

Commentaires sur le nivelllement : La laisse de crue se trouvait 16 cm au-dessus du sol au niveau du tonneau.
