Commune : L'ISLE-ADAM

Rivière : L' Oise

Entrée écluse de l'Isle Adam

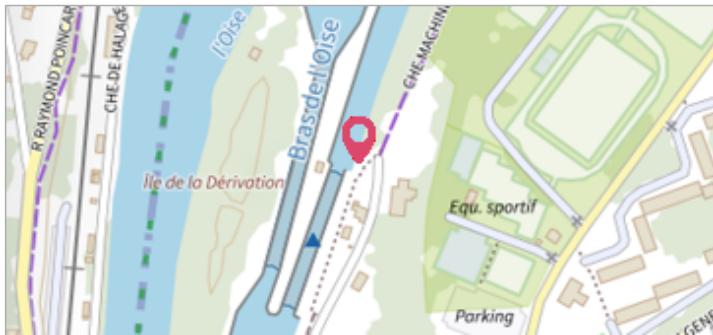
Commentaires : La crue de 1926 correspond à 26,50m NGF le niveau de fin janvier 2018 lors du pic de crue correspondrait donc à 24,86m

Commentaires : Plaque indiquant crue de 1926 sur le mur de l'écluse également une autre plaque sur le mur d'un bâtiment sur la berge plaque 1926 sur le mur côté amont le niveau pris en photo correspond au 29 janvier 2018 11h00 jour du pic de crue
