Commune : **LIVAROT-PAYS-D'AUGE**Rivière : **La Vie**

Bordure de trottoir, devant le bâtiment industriel, 42 rue du Général Leclerc (RD579A)

Unité de gestion : Seine aval-Côtiers Normands**Code :** WEB_S_201811091001 **Date de mise à jour :** 26/09/2022**Auteur :** R. Baudry - DDTM14

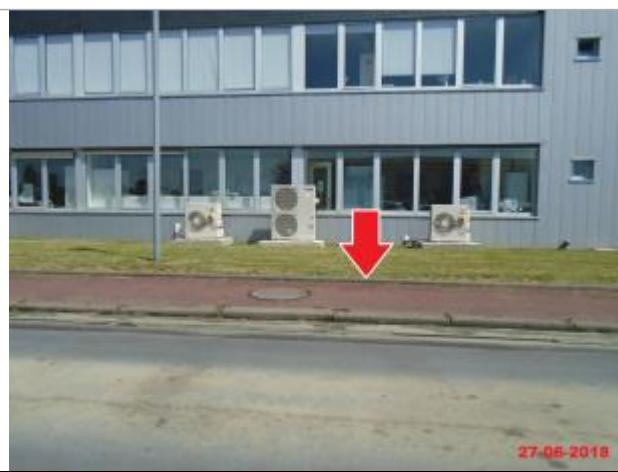
Laisse de crue au niveau du haut de la bordure du trottoir.

Plus Hautes Eaux (PHE) - Haut de bordure P1 en fond de trottoir
