Commune : **LIVAROT-PAYS-D'AUGE**Rivière : **La Vie****Bordure de trottoir, devant le bâtiment industriel, 42 rue du Général Leclerc (RD579A)**

1 Repère(s) sur le site**GÉNÉRAL****Unité de gestion :** Seine aval-Côtiers Normands**Code :** WEB_S_201811091001**Date de mise à jour :** 26/09/2022**Auteur :** R. Baudry - DDTM14

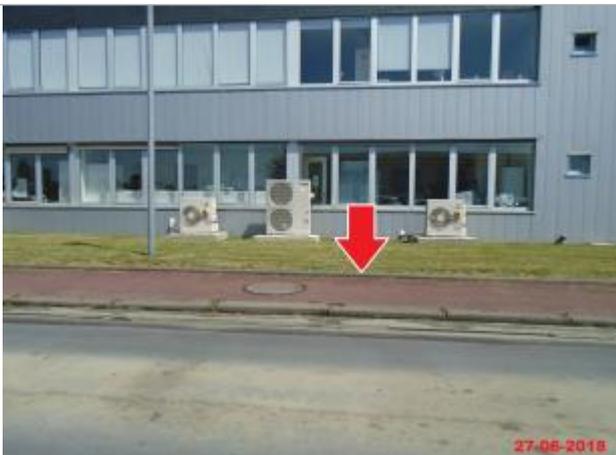
Laisse de crue au niveau du haut de la bordure du trottoir.

Plus Hautes Eaux (PHE) - Haut de bordure P1 en fond de trottoir
