Commune : **MESNIL-EN-OUCHE**Rivière : **La Risle****Arrêt de bus au croisement du chemin de la cavée et de la route de la barre****1** Repère(s) sur le site**GÉNÉRAL****Unité de gestion :** Seine aval-Côtiers Normands**Code :** WEB_S_202205295909 **Date de mise à jour :** 22/11/2018**Auteur :** Ghubert

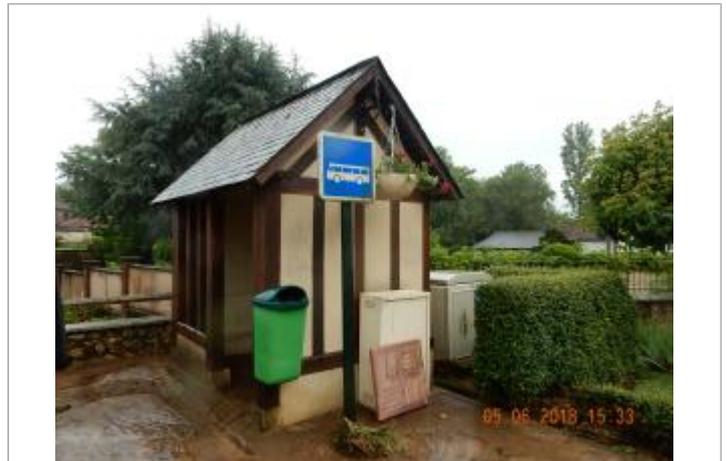
Vue sur l'arrêt de bus (source : SPC SACN)

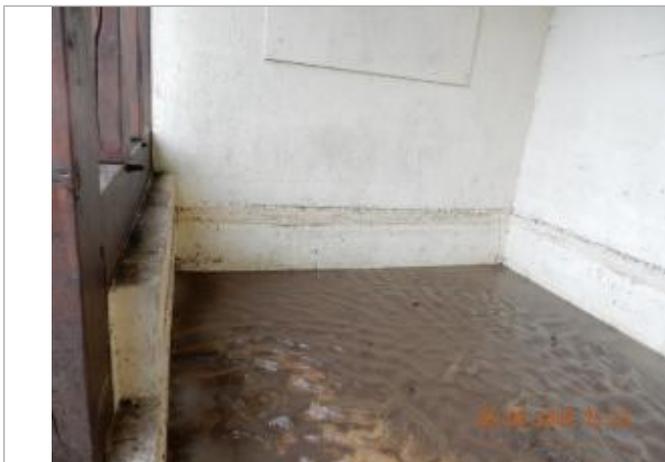
MARQUE**Maximum de l'inondation :** Oui**Visibilité :** Oui**État du repère :** Bon**Pérennité :** Aucune

Laiasses de crues à l'intérieur de l'abri-bus (source : SPC SACN)
