Commune : NEUVILLE-SUR-OISE

Rivière : L' Oise

Pont de Neuville amont rive droite

Repère(s) sur le site

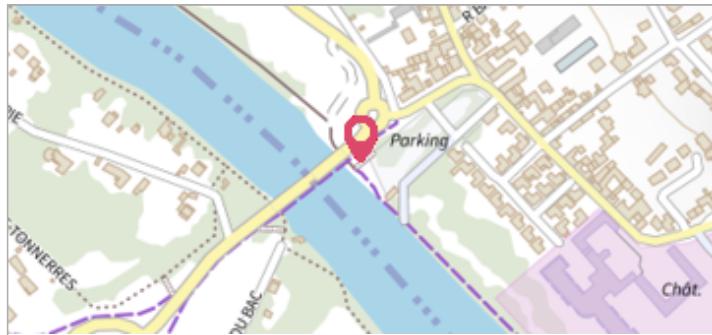
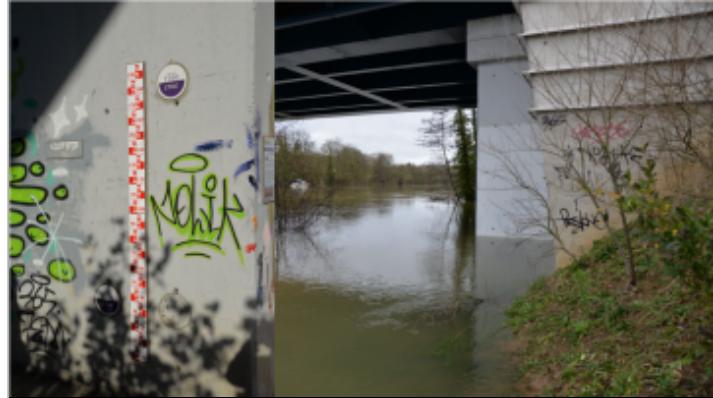
Commentaires : la photo de gauche montre le repère de crues et la partie droite le pic de crue en janvier 2018 l'échelle est face à l'Oise et inaccessible pendant la crue le niveau relevé sur l'échelle 23,37m pour 2018 et 24,88 en 1910 (1,86m sur l'échelle)

partie gauche photo échelle de crues partie droite pic de crue 2018
