Commune : COLOMBES

Rivière : La Seine

## Plateforme observation

**Commentaires :** Plate-forme d'observation pour Argenteuil et Colombes visible depuis la rive d'Argenteuil en cas de crue**1**

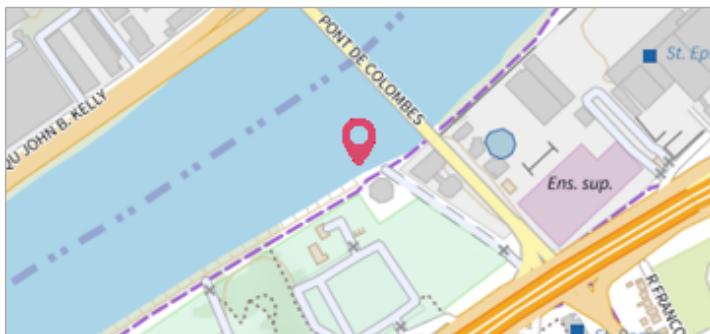
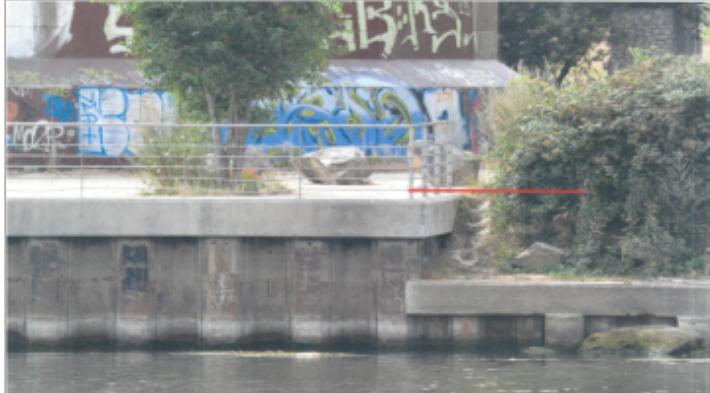
Le trait orange indique le niveau atteint par la crue de janvier 2018 par mesure déterminée  
hauteur de 26,25 NGF
