Commune : **COLOMBES** | Rivière : **La Seine**

**Plateforme observation**

**Commentaires :** Plate-forme d'observation pour Argenteuil et Colombes visible depuis la rive d'Argenteuil en cas de crue

**Unité de gestion :** Seine moyenne-Yonne-Loing  
**Code :** WEB\_S\_201811295533 **Date de mise à jour :** 20/01/2020  
**Auteur :** M Jacquin - DDT95

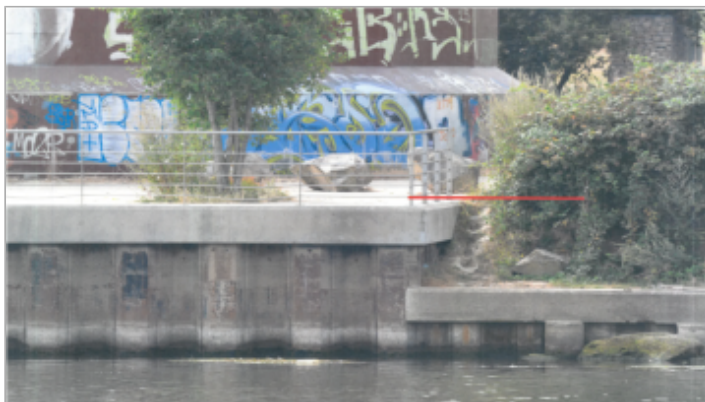
Le trait orange indique le niveau atteint par la crue de janvier 2018 par mesure déterminé hauteur de 26,25 NGF

**Commentaires :** Il existe une échelle NGF en face de l'usine du SIAAP mais inaccessible en cas de crue et donc par correspondance on s'aperçoit que le niveau atteint en 2018 correspond à 26,25 NGF les grilles de la balustrade permettent d'avoir un repère très précis observation depuis la rive opposée depuis Argenteuil
