Commune : **QUIMPERLE**Rivière : **La Laïta****18 rue du Bourgneuf cour de bâtiment d'habitation****Commentaires :** Site situé sur la partie estuarienne (Laïta) donc fortement influencée par la marée. A l'arrière de la maison, sur le terrain privé**2** Repère(s) sur le site**GÉNÉRAL****Unité de gestion :** Vilaine-Côtiers Bretons**Code :** SPC VCB 29233-035**Date de mise à jour :** 17/02/2022**Auteur :** SPC VCB

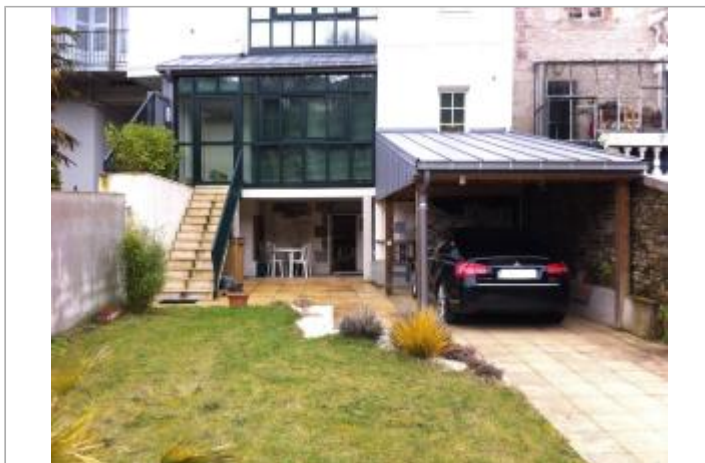
vue d'ensemble à l'arrière du bâtiment

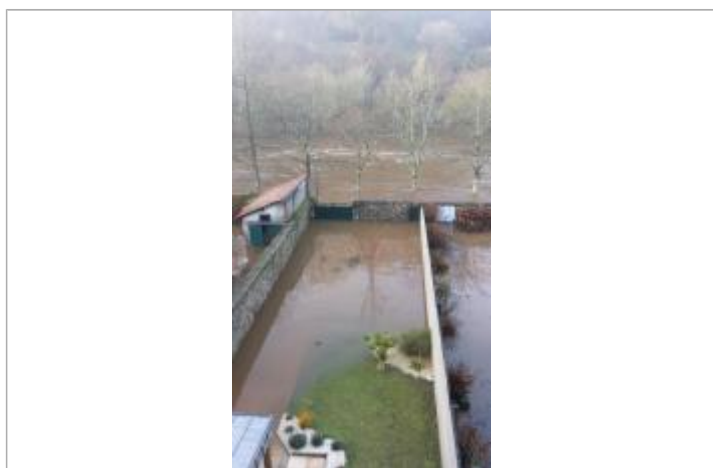
Photographie prise à 09:47 le 02/01/2014

Nature de l'inondation : **Fluvio-maritime**Altitude calculée de l'eau : **4.44 m**Nature du repère : **Laisse d'inondation****GÉNÉRAL****Code :** WEB\_R\_201811301030**Date de mise à jour :** 17/02/2022**Auteur :** P. Timmerman - Syndicat

**MARQUE****Texte :** Limite au sol à proximité de l'angle de la bordure du jardin.**Maximum de l'inondation :** Non**Visibilité :** Non**État du repère :** Moyen**PHEC :** Non**Repère calculé :** Non**SOURCE DE REPÉRAGE :** CAMPAGNE DE POSE DE REPÈRES DE CRUES - SMEIL 2018 - 30/04/2018**Type de repérage :** Autre**CARREAU AU DROIT DE L'ANGLE DE LA BORDURE. - 30/10/2015****Méthode :** Nivellement direct**Organisme :** SMEIL**Référence nivelée :** Marque d'inondation**Description référence du repère :** Carreau au droit de l'angle de la bordure.**Système altimétrique :** NGF IGN 1969 (système normal)**Altitude de la référence (en m) :** 4.440 m**Différence entre le niveau d'eau et la référence (en m) :** 0.000 m**Altitude calculée de l'eau (en m) :** 4.44 m
