Commune : **VALENCISSE**Rivière : **La Cisse**

Chemin Bas de Bury, n°12 - Entrée de l'habitation

GÉNÉRAL**Unité de gestion :** Loire-Allier-Cher-Indre**Code :** CER_CIS08_S_6105**Date de mise à jour :** 11/12/2018**Auteur :** A. Bontemps - Cerema Normandie-Centre

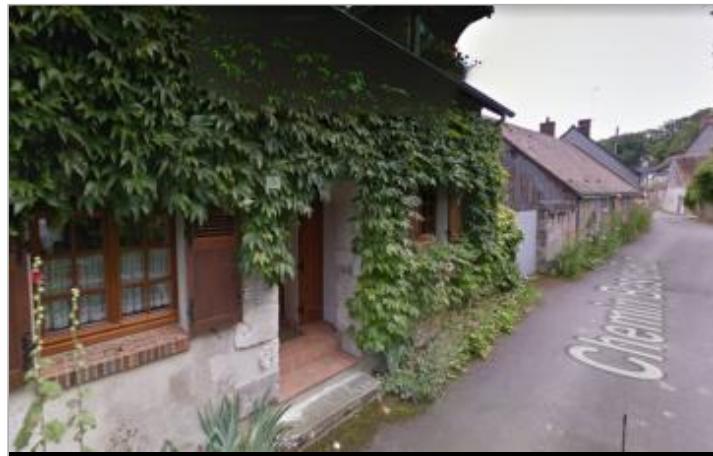
Commentaires : Seuil de la porte d'entrée de l'habitation**1**

Site (source : Google Street View, 2012)

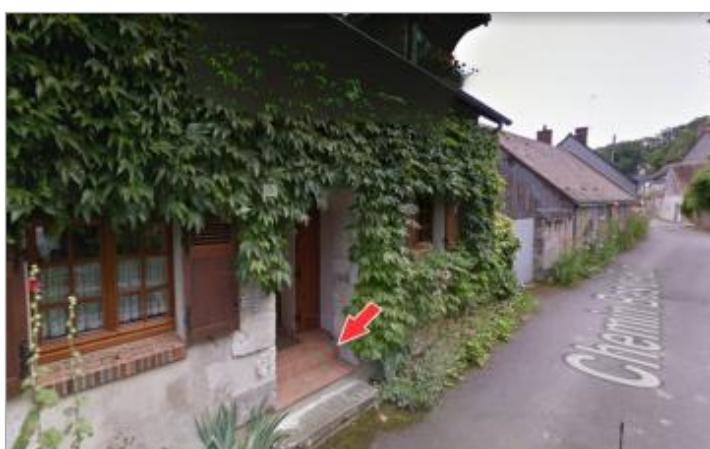
**1961****Nature de l'inondation :** Débordement de cours d'eau**Altitude calculée de l'eau :** **75.41 m****Nature du repère :** Témoignage oral**Commentaires :** Témoignage peu fiable : l'eau est arrivée environ 10 cm au-dessus de l'ancien plancher soit 40 cm sous le seuil actuel (le plancher ayant été rehaussé de 50cm).**GÉNÉRAL****Code :** CER_CIS08_R_6105_1**Date de mise à jour :****Auteur :** A. Bontemps - Cerema

MARQUE**Maximum de l'inondation :** Non renseigné**Visibilité :** Non renseigné**État du repère :** Disparu**Pérennité :** Aucune**Repère calculé :** Non renseigné**PHEC :** Non renseigné

Repère de 1961 (source : Google Street View, 2012)
