Commune : **LA CHAPELLE-VENDOMOISE**Rivière : **La Cisse Landaise****Lieu-dit Sudon, pont sur VC****Commentaires** : Angle amont rive droite du pont**1** Repère(s) sur le site**GÉNÉRAL****Unité de gestion** : Loire-Allier-Cher-Indre**Code** : CER\_CIS08\_S\_6113**Date de mise à jour** : 11/12/2018**Auteur** : A. Bontemps - Cerema Normandie-Centre

**GÉOLOCALISATION****Coordonnées WGS84** : X: 1.26740000 / Y: 47.65617000**Coordonnées RGF93 (Lambert 93)** X: 569955.58 / Y: 6729847.26**Coordonnées RGF93 (ETRS89)** : X: 1.2674 / Y: 47.65617**Code Hydro**: K4837000 **Rive de référence**: Gauche

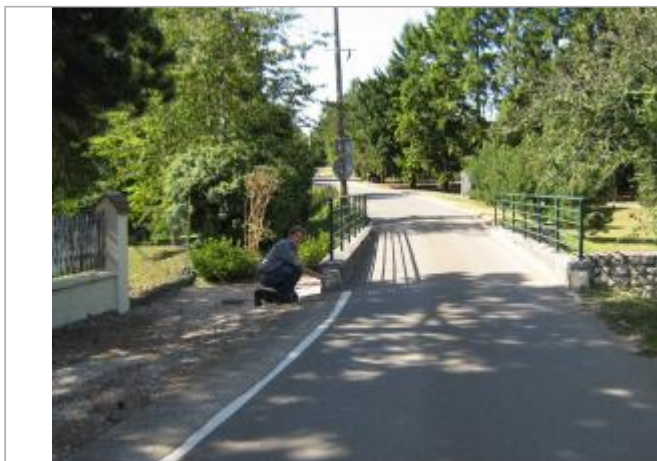
Site et repère de 1961 en 2008 (source : CEREMA)

**1961**Nature de l'inondation : **Débordement de cours d'eau**Altitude calculée de l'eau : **90.4 m**Nature du repère : **Témoignage oral****Commentaires** : Témoignage : laisse peu fiable. L'eau est montée 15 cm au-dessus du terrain naturel situé à l'angle amont rive droite du pont.**GÉNÉRAL****Code** : CER\_CIS08\_R\_6113\_1**Date de mise à jour** :**Auteur** : A. Bontemps - Cerema  
Normandie-Centre

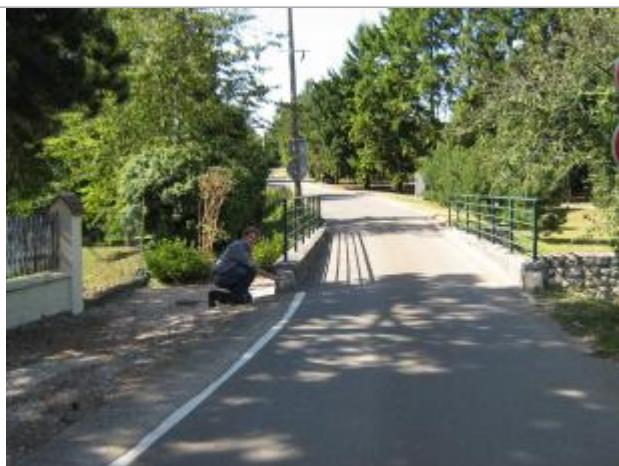
Repère de 2001 (source : CEREMA, 2008)
