Commune : VALENCISSE

Rivière : La Cisse

## Chemin des Petits Bois, cabanon de jardin face au point propreté

**Unité de gestion :** Loire-Allier-Cher-Indre**Code :** CER\_CIS08\_S\_0125**Date de mise à jour :** 11/12/2018**Auteur :** A. Bontemps - Cerema Normandie-Centre

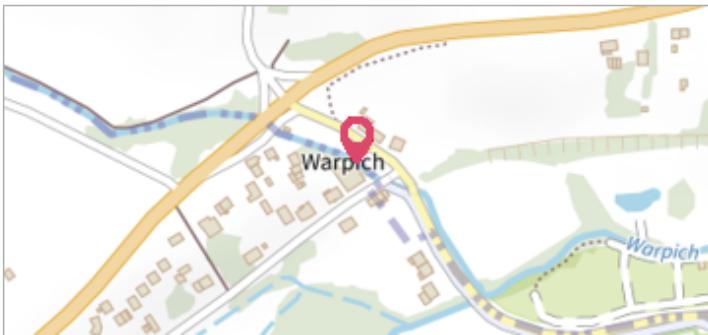
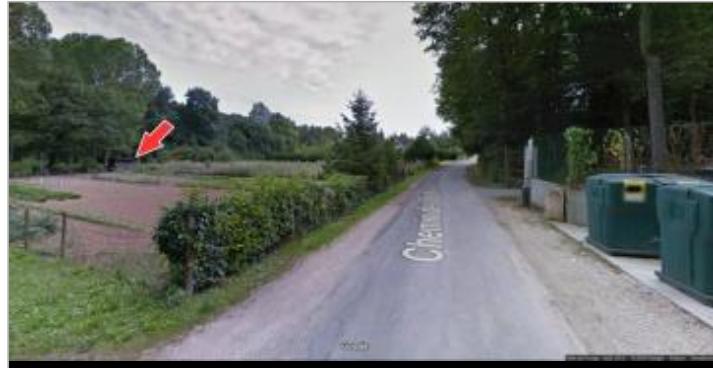
Commentaires : Cabanon au fond du jardin situé face au point propreté

Site (source : CEREMA, 2008)

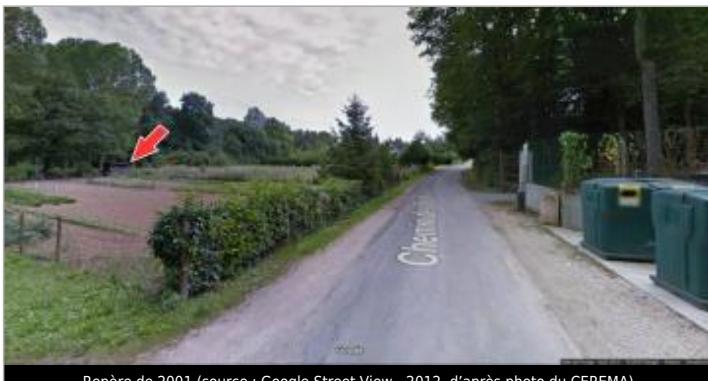
Nature de l'inondation : **Débordement de cours d'eau**Altitude calculée de l'eau : **79.04 m**Nature du repère : **Témoignage oral****Commentaires :** Témoignage peu fiable : il y a eu environ 90 cm d'eau au-dessus de la chape de la cabane de jardin.

**Maximum de l'inondation :** Non renseigné**Visibilité :** Oui**État du repère :** Disparu**Pérennité :** Aucune**Repère calculé :** Non renseigné**PHEC :** Non renseigné

Repère de 2001 (source : Google Street View - 2012, d'après photo du CEREMA)
