Commune : **VALENCISSE** | Rivière : **La Cisse**

**Carrefour RD766 / RD155**

**Unité de gestion** : Loire-Allier-Cher-Indre  
**Code** : CER\_CIS08\_S\_0131      **Date de mise à jour** : 11/12/2018  
**Auteur** : A. Bontemps - Cerema Normandie-Centre

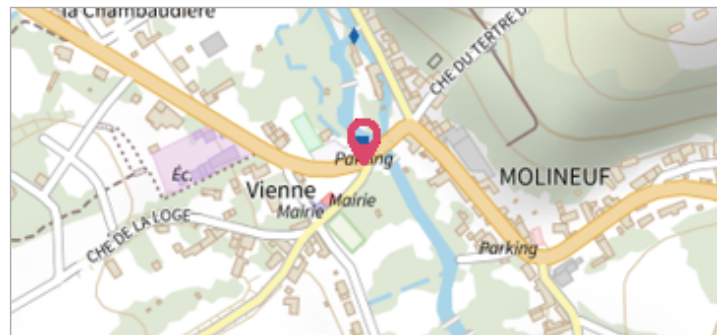
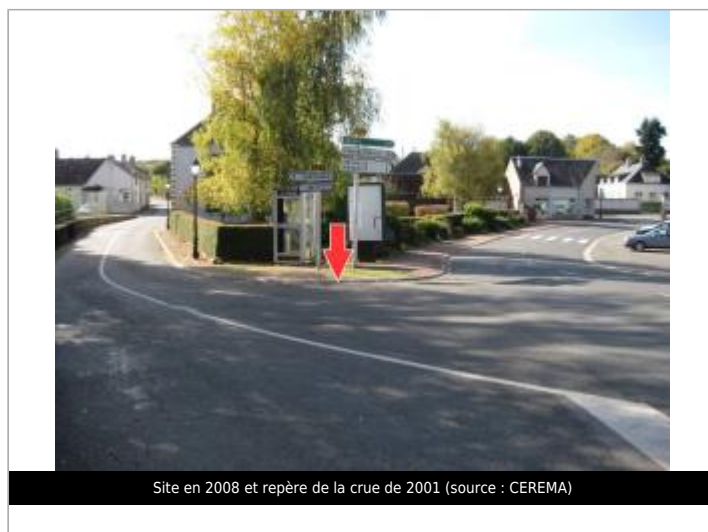
**Commentaires** : Trottoir du carrefour entre RD766 et RD155 (rue de Vienne) **1** Repère(s) sur le site

**Mars 2001** Altitude calculée de l'eau : **77.78 m**

**Commentaires** : D'après une photo prise vers 12h50, à peu près 1 heure avant le maximum de la crue.

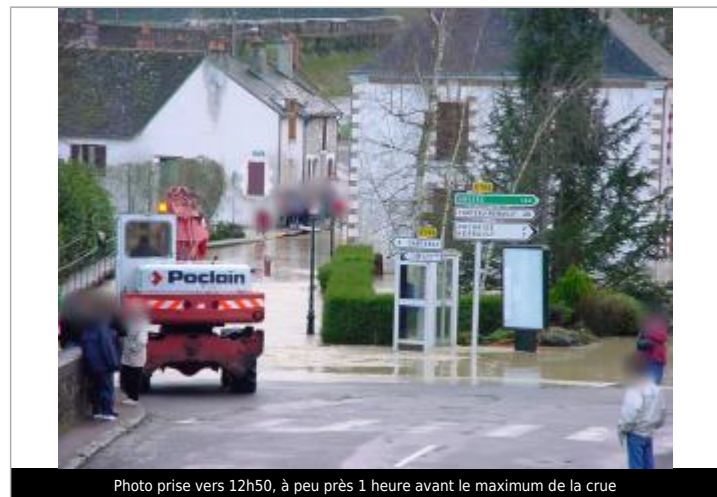
Nature de l'inondation : **Débordement de cours d'eau** Nature du repère : **Photographie**

**Maximum de l'inondation** : Non renseigné  
**Visibilité** : Oui      **État du repère** : Disparu  
**Pérennité** : Aucune      **Repère calculé** : Non renseigné  
**PHEC** : Non renseigné
