Commune : VALENCISSE

Rivière : La Cisse

## Pont RD766 - Face aval

**Unité de gestion :** Loire-Allier-Cher-Indre  
**Code :** CER\_CIS08\_S\_0133      **Date de mise à jour :** 11/12/2018  
**Auteur :** A. Bontemps - Cerema Normandie-Centre

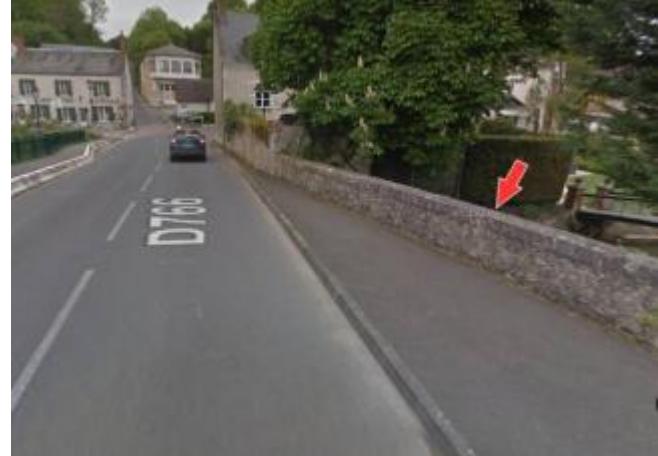
Site en 2018 (source : Google Street View)

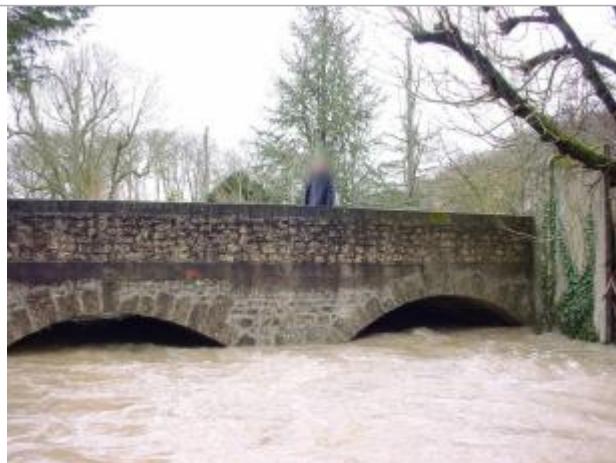
Altitude calculée de l'eau : **77.55 m**

**Commentaires :** D'après une photo prise vers 9h30, à peu près 4h30 avant le maximum de la crue. Ce maximum est estimé environ 20 cm au dessus du point indiqué.

Photo prise vers 9h30, à peu près 4h30 avant le maximum de la crue. Ce maximum est estimé environ 20 cm au dessus du point indiqué.
