Commune : VALENCISSE

Rivière : La Cisse

Pont RD766 - Face aval**1** Repère(s) sur le site**GÉNÉRAL****Unité de gestion :** Loire-Allier-Cher-Indre**Code :** CER_CIS08_S_0133**Date de mise à jour :** 11/12/2018**Auteur :** A. Bontemps - Cerema Normandie-Centre

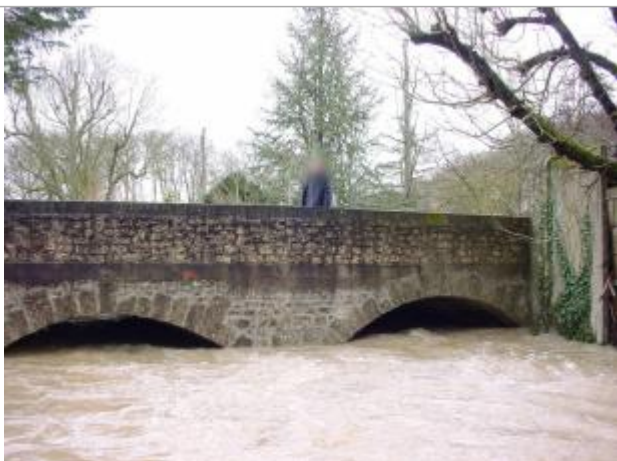
Photo prise vers 9h30, à peu près 4h30 avant le maximum de la crue. Ce maximum est estimé environ 20 cm au dessus du point indiqué.
