Commune : SAINT-LUBIN-EN-VERGONNOIS

Rivière : La Cisse

Jardins face à la rue du Val de Cisse

Unité de gestion : Loire-Allier-Cher-Indre**Code :** CER_CIS08_S_0155**Date de mise à jour :** 11/12/2018**Auteur :** A. Bontemps - Cerema Normandie-Centre

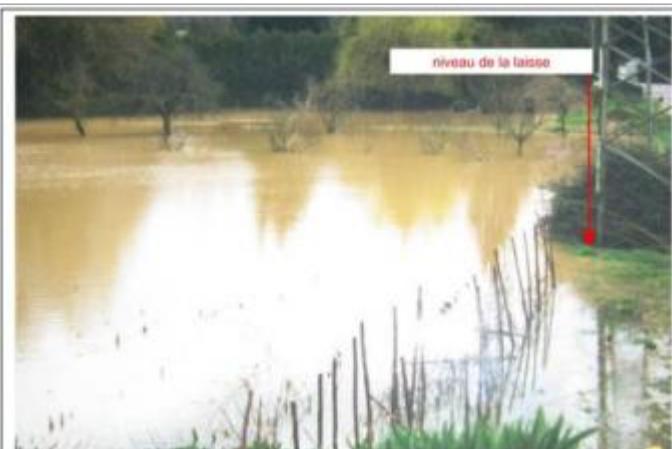
Nature du repère : Photographie

Commentaires : D'après photo, laisse très peu fiable : vu la configuration du terrain. Le niveau est vraisemblablement surestimé.

Photo prise pendant la crue de 2001
