Commune : VALENCISSE

Rivière : La Cisse

**Chemin Bas de Bury, n°12 - Entrée de l'habitation****Commentaires :** Seuil de la porte d'entrée de l'habitation**1** Repère(s) sur le site**GÉNÉRAL****Unité de gestion :** Loire-Cher-Indre**Code :** CER\_CIS08\_S\_6105**Date de mise à jour :** 11/12/2018**Auteur :** A. Bontemps - Cerema Normandie-Centre

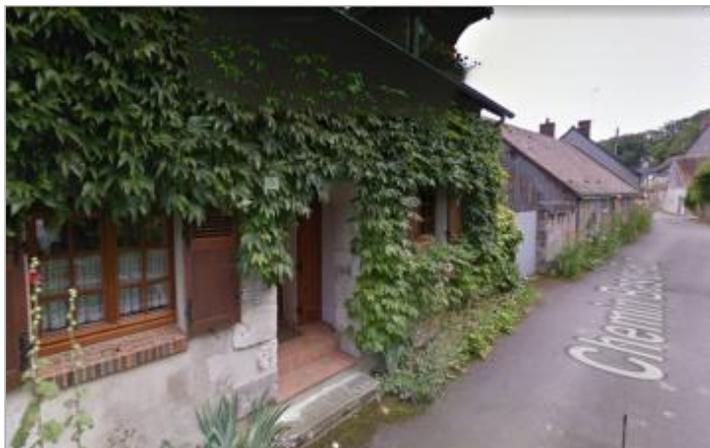
Site (source : Google Street View, 2012)

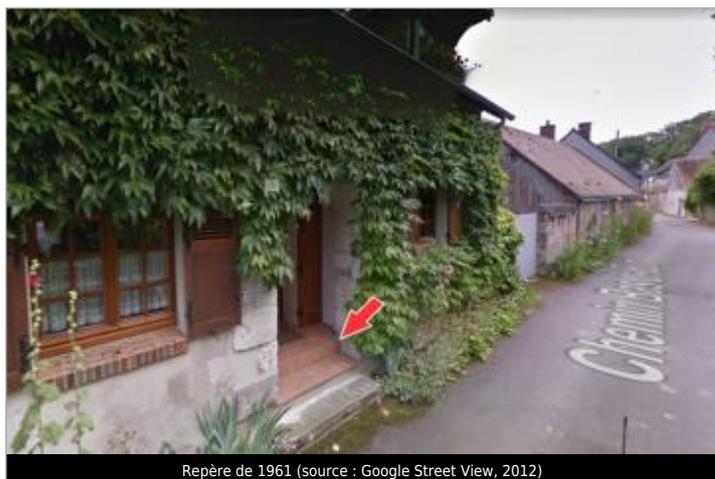
Nature de l'inondation : **Débordement de cours d'eau**Altitude calculée de l'eau : **75.41 m**Nature du repère : **Témoignage oral****Commentaires :** Témoignage peu fiable : l'eau est arrivée environ 10 cm au-dessus de l'ancien plancher soit 40 cm sous le seuil actuel (le plancher ayant été rehaussé de 50cm).**GÉNÉRAL****Code :** CER\_CIS08\_R\_6105\_1**Date de mise à jour :****Auteur :** A. Bontemps - Cerema Normandie-Centre

**MARQUE****Maximum de l'inondation :** Non renseigné**Visibilité :** Non renseigné**État du repère :** Disparu**Pérennité :** Aucune**Repère calculé :** Non renseigné**PHEC :** Non renseigné

Repère de 1961 (source : Google Street View, 2012)
