Commune : **LA CHAPELLE-VENDOMOISE**Rivière : **La Cisse Landaise****Lieu-dit Sudon, pont sur VC****Commentaires** : Angle amont rive droite du pont**1** Repère(s) sur le site**GÉNÉRAL****Unité de gestion** : Loire-Allier-Cher-Indre**Code** : CER_CIS08_S_6113**Date de mise à jour** : 11/12/2018**Auteur** : A. Bontemps - Cerema Normandie-Centre

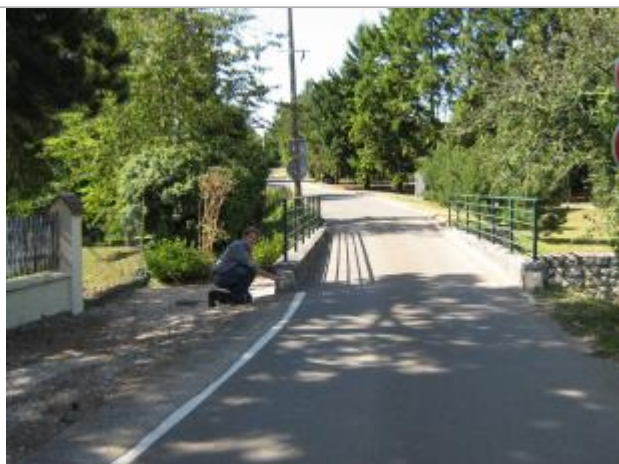
Repère de 2001 (source : CEREMA, 2008)
