Commune : **VALENCISSE** | Rivière : **La Cisse**

**Rue d'Orchaise, n°12 - Garage**

**Unité de gestion :** Loire-Allier-Cher-Indre  
**Code :** CER\_CIS08\_S\_0123      **Date de mise à jour :** 11/12/2018  
**Auteur :** A. Bontemps - Cerema Normandie-Centre

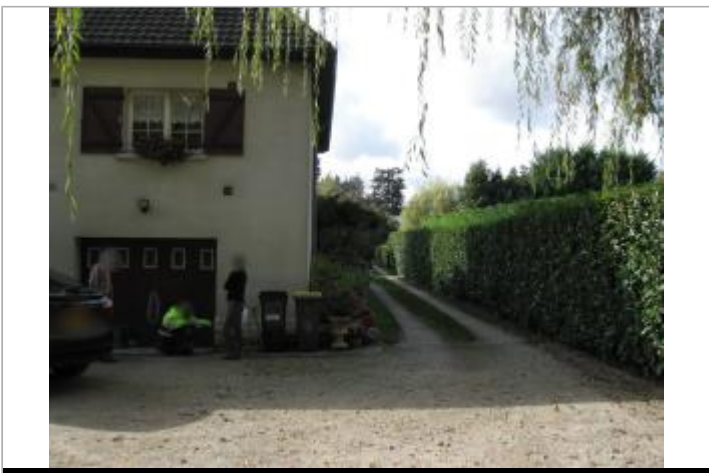
**Commentaires :** Porte du garage

Site (source : CEREMA, 2008)

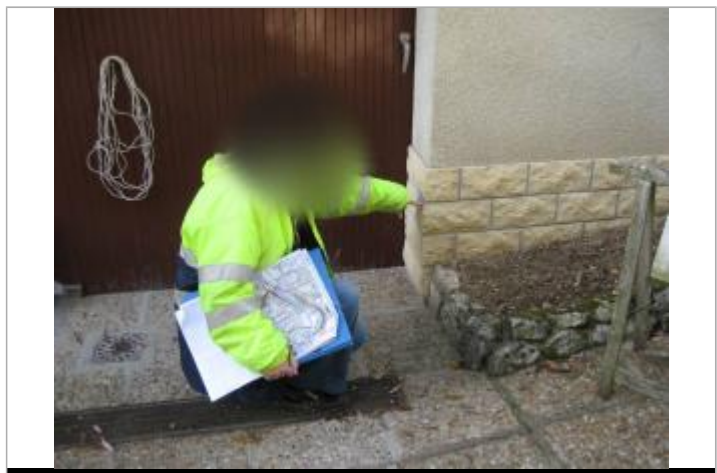
**Commentaires :** La crue est arrivée environ 45 cm au-dessus du seuil d'entrée du garage.

**Maximum de l'inondation :** Non renseigné  
**Visibilité :** Non      **État du repère :** Disparu  
**Pérennité :** Aucune      **Repère calculé :** Non renseigné  
**PHEC :** Non renseigné

Repère de 2001 en 2008, face à l'armoire électrique (source : CEREMA)
