Commune : VALENCISSE

## Carrefour RD766 / RD155

Rivière : La Cisse

**Unité de gestion :** Loire-Allier-Cher-Indre**Code :** CER\_CIS08\_S\_0131**Date de mise à jour :** 11/12/2018**Auteur :** A. Bontemps - Cerema Normandie-Centre

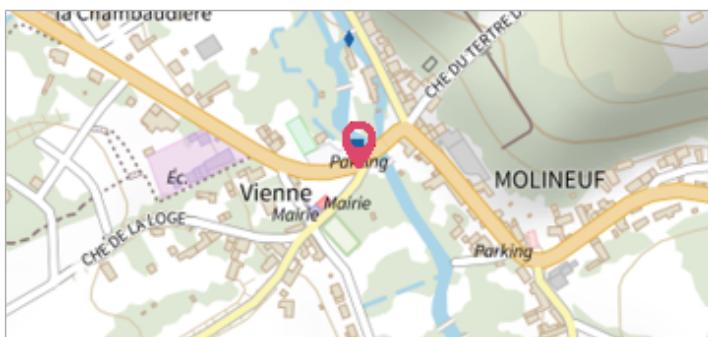
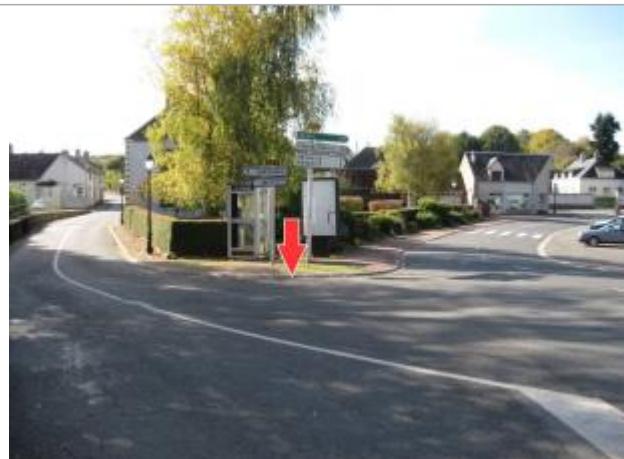
Commentaires : Trottoir du carrefour entre RD766 et RD155 (rue de Vienne)

Site en 2008 et repère de la crue de 2001 (source : CEREMA)

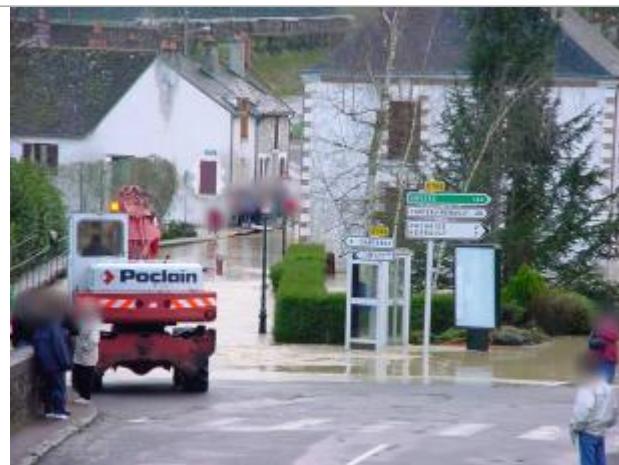
Altitude calculée de l'eau : **77.78 m**

Commentaires : D'après une photo prise vers 12h50, à peu près 1 heure avant le maximum de la crue.

Photo prise vers 12h50, à peu près 1 heure avant le maximum de la crue
