Commune : **VALENCISSE**Rivière : **La Cisse****Chemin de Champigny - Clôture entre les deux ponts****Commentaires** : Portail avec panneau PROPRIÉTÉ PRIVÉE**1** Repère(s) sur le site**GÉNÉRAL****Unité de gestion** : Loire-Allier-Cher-Indre**Code** : CER_CIS08_S_0140**Date de mise à jour** : 11/12/2018**Auteur** : A. Bontemps - Cerema Normandie-Centre

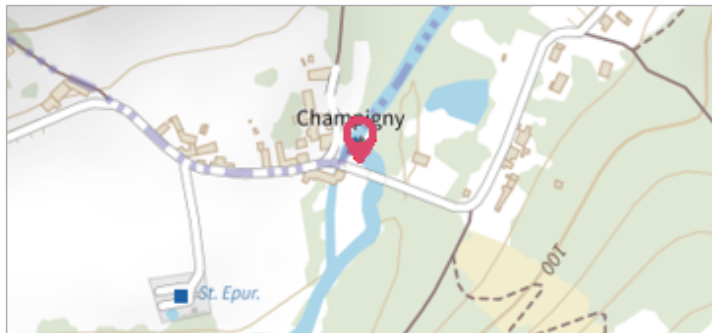
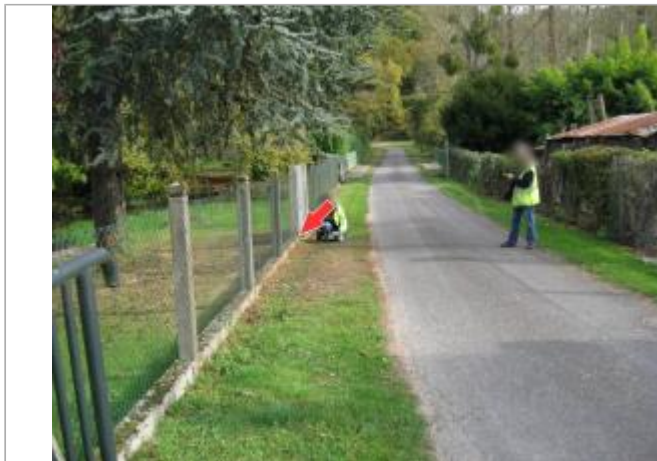
Site et repère de 2001 (source : CEREMA, 2008)

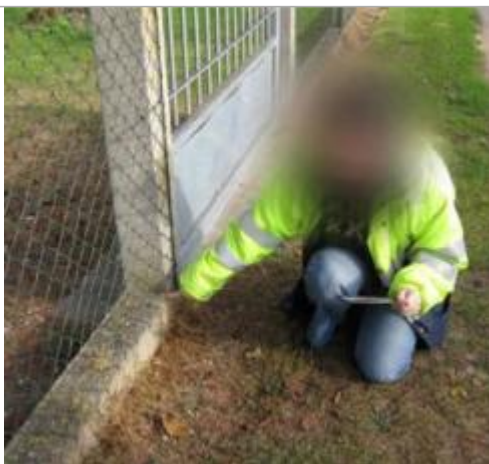
Nature de l'inondation : **Débordement de cours d'eau**Altitude calculée de l'eau : **80.79 m**Nature du repère : **Photographie****Commentaires** : Témoignage d'après photo moyennement fiable : l'eau est montée au niveau du muret de la clôture située entre les 2 ponts. La photo était-elle prise au maximum de la crue ?**GÉNÉRAL****Code** : CER_CIS08_R_0140_1**Date de mise à jour** :**Auteur** : A. Bontemps - Cerema

Repère de 2001 (source : CEREMA, 2008)
