Commune : **MONTHOU-SUR-BIEVRE**

Chemin des cochons

Unité de gestion : Loire-Allier-Cher-Indre

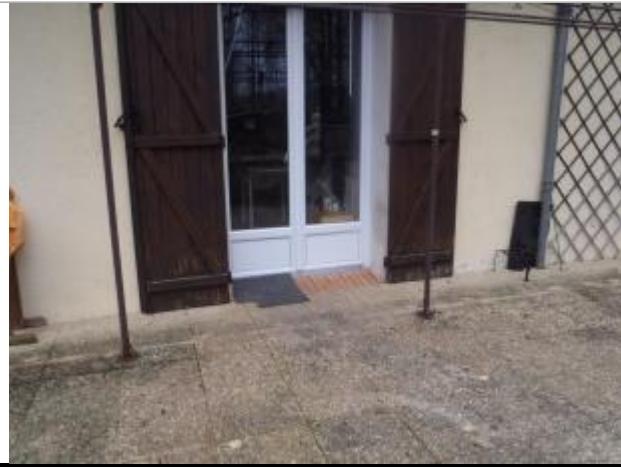
**Juin 2016**Nature de l'inondation : **Débordement de cours d'eau**Altitude calculée de l'eau : **67.06 m**Nature du repère : **Témoignage oral**

Commentaires : Arrivée 40 cm au-dessus du seuil de la maison. Source : témoignage propriétaire. Fiabilité du témoignage : fiable.

Vue du repère (source : CEREMA, 2018)
