Commune : **CELLETES** | Rivière : **Le Beuvron**

**N°8 rue de Clénord**

**Unité de gestion :** Loire-Allier-Cher-Indre  
**Code :** CER\_BVR18\_S\_42      **Date de mise à jour :** 11/12/2018  
**Auteur :** A. Bontemps - Cerema Normandie-Centre

**Code :** CER\_BVR18\_R\_42\_1      **Date de mise à jour :** 19/12/2018  
**Auteur :** A. Bontemps - Cerema Normandie-Centre

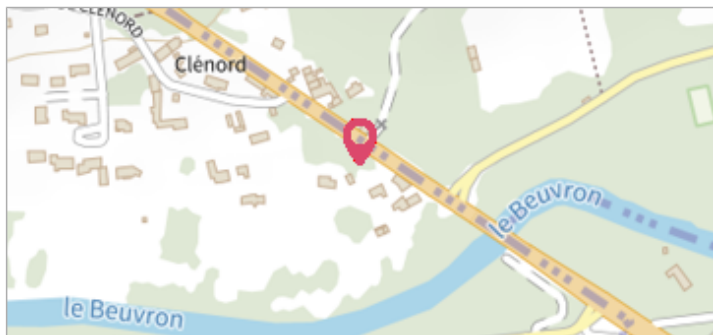
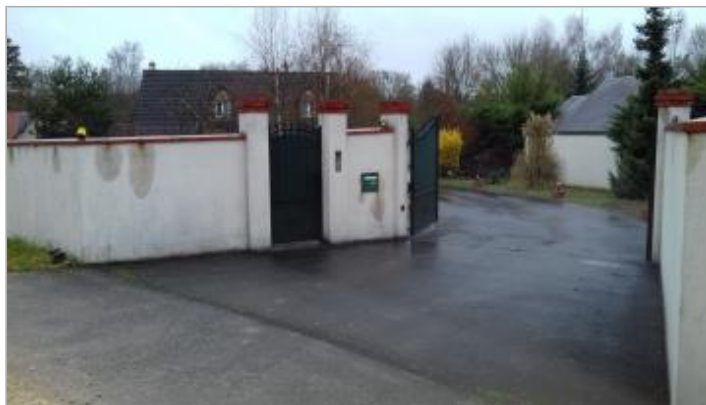
Vue du site (source : CEREMA, 2018)

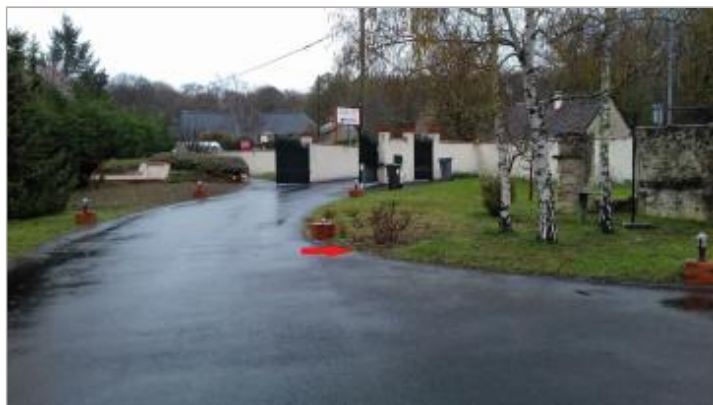
**Commentaires :** Arrivée au niveau des rosiers. Source : témoignage propriétaire. Fiabilité du témoignage : fiable.

**Maximum de l'inondation :** Oui  
**Visibilité :** Non      **État du repère :** Bon  
**Pérennité :** Moyenne      **Repère calculé :** Non renseigné  
**PHEC :** Non renseigné

Vue du repère (source : CEREMA, 2018)
