Commune : **NEUVY** | Rivière : **Le Beuvron**

## Lavoir - route de Neung-sur-Beuvron

**Unité de gestion :** Loire-Cher-Indre  
**Code :** CER\_BVR18\_S\_97 **Date de mise à jour :** 11/12/2018  
**Auteur :** A. Bontemps - Cerema Normandie-Centre

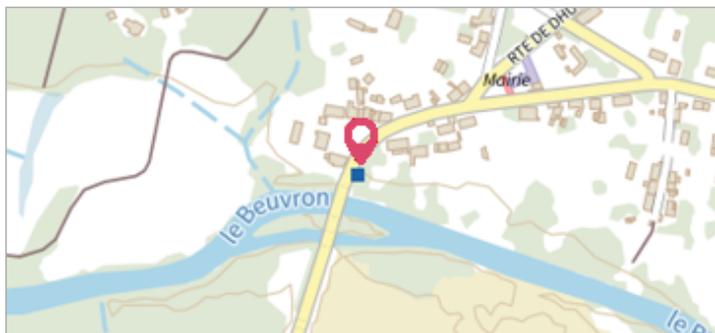
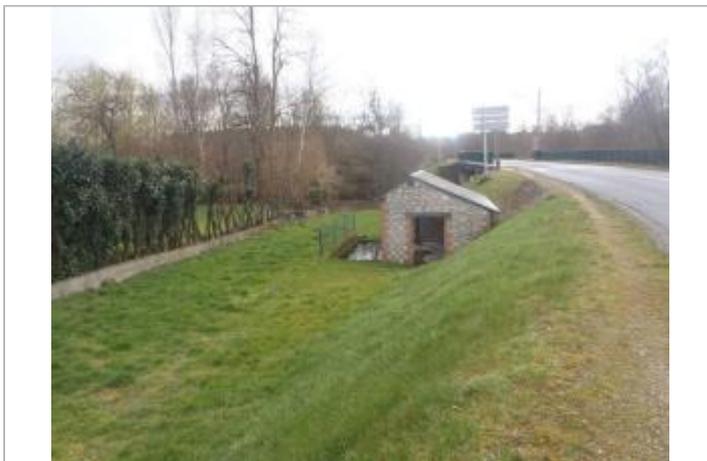
Vue du site (source : CEREMA, 2018)

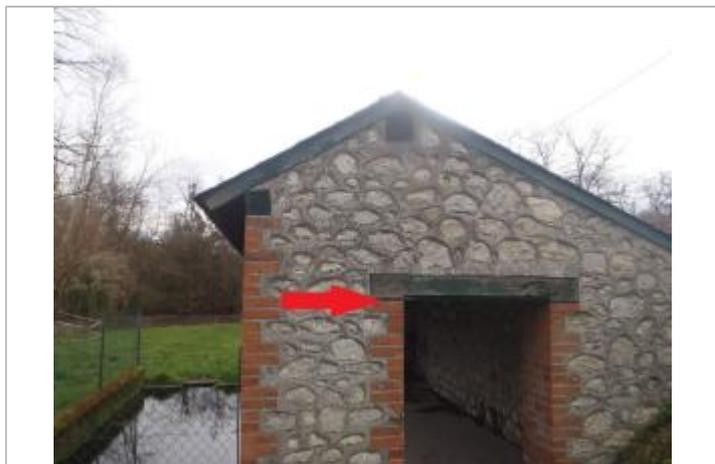
**Commentaires :** Arrivée 1,56 m au-dessus du TN du lavoir. Source : témoignage riverain. Fiabilité du témoignage : fiable.

**Maximum de l'inondation :** Oui  
**Visibilité :** Oui **État du repère :** Bon  
**Pérennité :** Longue **Repère calculé :** Non renseigné  
**PHEC :** Non renseigné

Vue du repère (source : CEREMA, 2018)
