Commune : **NEUNG-SUR-BEUVRON**

Rivière : **Le Beuvron**

## N°13 chemin des Remparts #2

**Unité de gestion :** Loire-Allier-Cher-Indre  
**Code :** CER\_BVR18\_S\_119      **Date de mise à jour :** 11/12/2018  
**Auteur :** A. Bontemps - Cerema Normandie-Centre

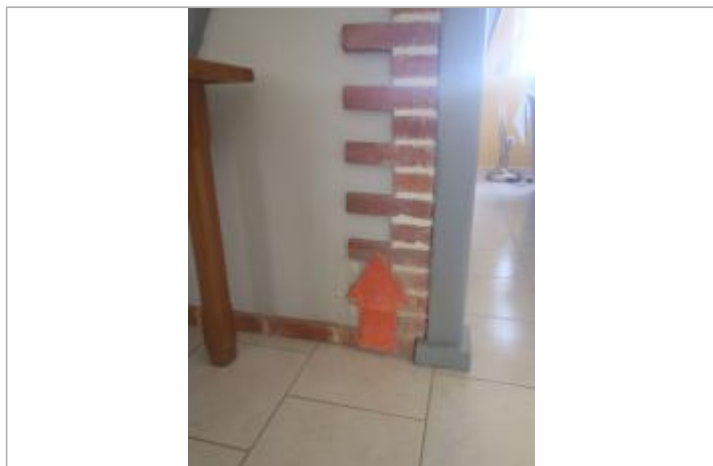
Vue du repère (source : CEREMA, 2018)

**Commentaires :** Arrivée 43 cm au-dessus du seuil de la maison. Source : témoignage propriétaire. Fiabilité du témoignage : fiable.

**Maximum de l'inondation :** Oui  
**Visibilité :** Non      **État du repère :** Bon  
**Pérennité :** Longue      **Repère calculé :** Non renseigné  
**PHÉC :** Non renseigné
