Commune : **NEUNG-SUR-BEUVRON** | Rivière : **Le Beuvron**

**D922 - Etang communal**

**GÉNÉRAL**

**Unité de gestion :** Loire-Cher-Indre  
**Code :** CER\_BVR18\_S\_123      **Date de mise à jour :** 11/12/2018  
**Auteur :** A. Bontemps - Cerema Normandie-Centre

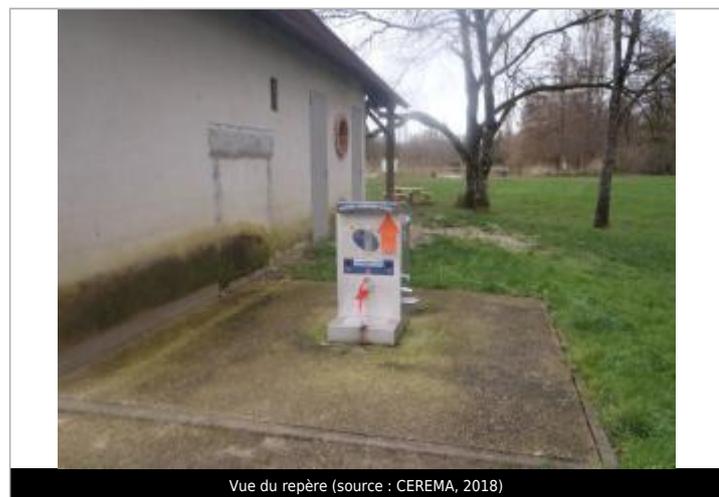
**Commentaires :** Arrivée sous le toit de la borne camping-car. Source : mairie. Fiabilité du témoignage : fiable.

**Maximum de l'inondation :** Oui  
**Visibilité :** Oui      **État du repère :** Bon  
**Pérennité :** Longue      **Repère calculé :** Non renseigné  
**PHEC :** Non renseigné
