Commune : **LAMOTTE-BEUVRON**

Rivière : **Le Beuvron**

## Fédération Française d'Equitation - Route de Chaumont #4

**Unité de gestion :** Loire-Allier-Cher-Indre  
**Code :** CER\_BVR18\_S\_135      **Date de mise à jour :** 11/12/2018  
**Auteur :** A. Bontemps - Cerema Normandie-Centre

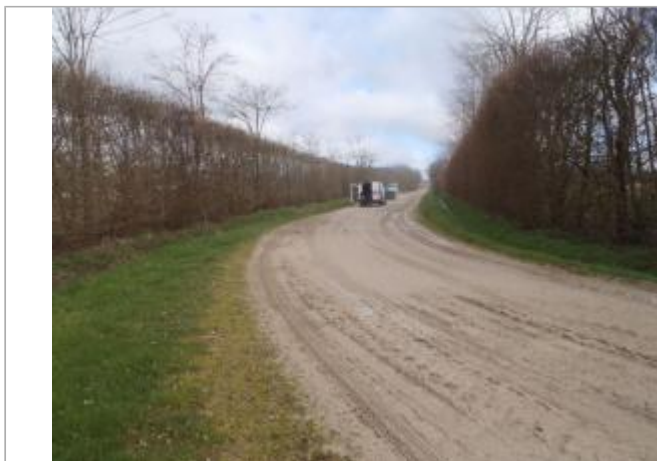
Vue du site (source : CEREMA, 2018)

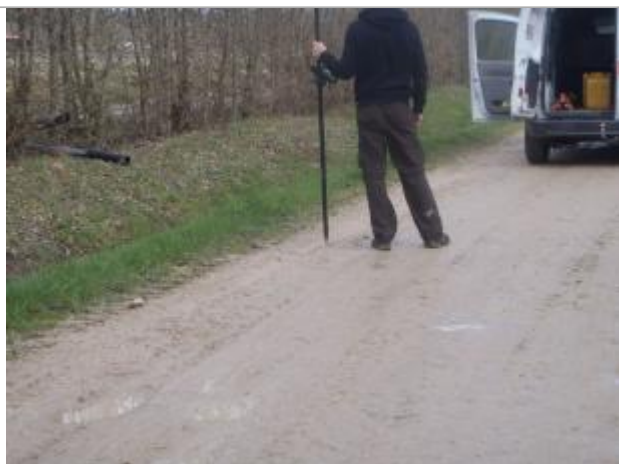
Altitude calculée de l'eau : **109.117 m**

**Commentaires :** Arrivée en haut du virage. Source : témoignage propriétaire. Fiabilité du témoignage : fiable.

Vue du repère (source : CEREMA, 2018)
