Commune : **LAMOTTE-BEUVRON**Rivière : **Le Beuvron****N°2 avenue de la République****1** Repère(s) sur le site**GÉNÉRAL****Unité de gestion :** Loire-Cher-Indre**Code :** CER_BVR18_S_137**Date de mise à jour :** 11/12/2018**Auteur :** A. Bontemps - Cerema Normandie-Centre

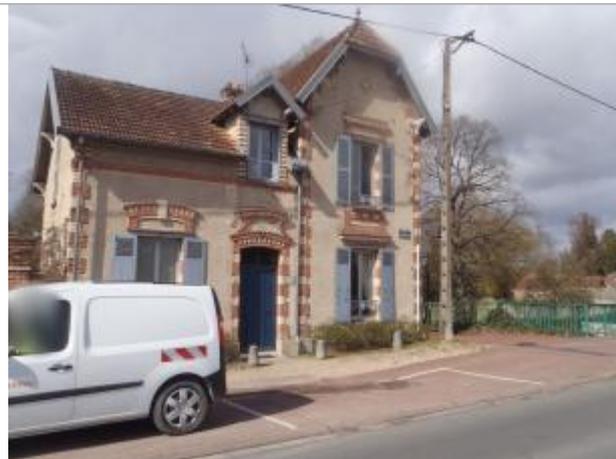
Vue du site (source : CEREMA, 2018)

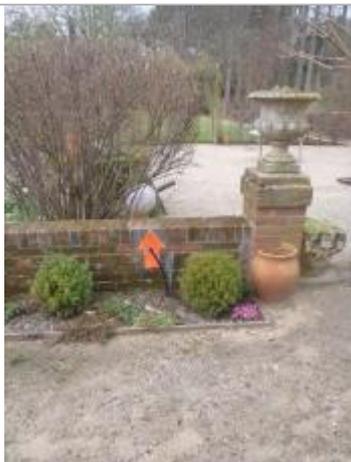
**Juin 2016**Nature de l'inondation : **Débordement de cours d'eau**Altitude calculée de l'eau : **110.94 m**Nature du repère : **Témoignage oral****Commentaires :** Arrivée au-dessus du muret. Source : témoignage propriétaire. Fiabilité du témoignage : fiable.**GÉNÉRAL****Code :** CER_BVR18_R_137_1**Date de mise à jour :****Auteur :** A. Bontemps - Cerema Normandie-Centre

MARQUE**Maximum de l'inondation :** Oui**Visibilité :** Non**État du repère :** Bon**Pérennité :** Longue**Repère calculé :** Non renseigné**PHEC :** Non renseigné**SOURCE DE REPÉRAGE : RECENSEMENT 2018 PAR LE CEREMA DT NORMANDIE CENTRE (SITE DE BLOIS) DES REPÈRES DE CRUES SUR LE BEUVRON -****Type de repérage :** Non renseigné**Organisme :** CEREMA Normandie - Centre**NIVELLEMENT D'ORIGINE CEREMA 2018 - 13/03/2018****Méthode :** GPS**Organisme :** CEREMA Normandie - Centre**Commentaires sur le nivellement :** Précision verticale = 0.015 m**Référence nivelée :** Marque d'inondation**Système altimétrique :** NGF IGN 1969 (système normal)**Altitude de la référence (en m) :** 110.940 m**Altitude calculée de l'eau (en m) :** 110.94

Vue du repère (source : CEREMA, 2018)
