Commune : **LAMOTTE-BEUVRON****N°14 avenue de la République**Rivière : **Le Beuvron****1**Repère(s) sur
le site**GÉNÉRAL****Unité de gestion :** Loire-Allier-Cher-Indre**Code :** CER_BVR18_S_140**Date de mise à jour :** 11/12/2018**Auteur :** A. Bontemps - Cerema Normandie-Centre

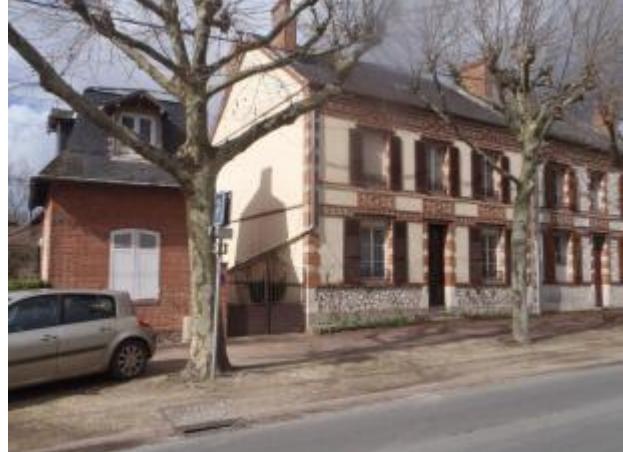
Vue du site (source : CEREMA, 2018)

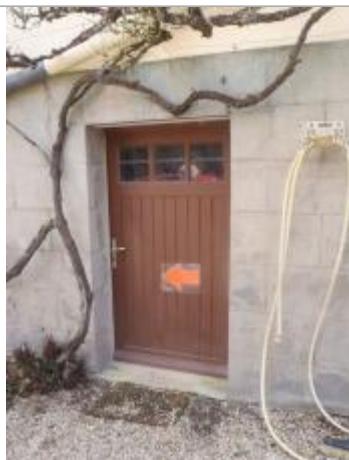
**Juin 2016**Nature de l'inondation : **Débordement de cours d'eau**Altitude calculée de l'eau : **111.26 m**Nature du repère : **Témoignage oral****Commentaires :** Arrivée 70 cm au-dessus TN au niveau de la porte de la cave. Source : témoignage propriétaire. Fiabilité du témoignage : fiable.**GÉNÉRAL****Code :** CER_BVR18_R_140_1**Date de mise à jour :****Auteur :** A. Bontemps - Cerema

MARQUE**Maximum de l'inondation :** Oui**Visibilité :** Non**État du repère :** Bon**Pérennité :** Longue**Repère calculé :** Non renseigné**PHEC :** Non renseigné

Vue du repère (source : CEREMA, 2018)
