Commune : **MONTHOU-SUR-BIEVRE**Rivière : **Le Beuvron****Carrefour rue de Montrichard et rue du gué aux loups****Commentaires** : Hydrographie : confluence Beuvron-Bièvre**1** Repère(s) sur le site**GÉNÉRAL****Unité de gestion** : Loire-Cher-Indre**Code** : CER_BVR18_S_13**Date de mise à jour** : 11/12/2018**Auteur** : A. Bontemps - Cerema Normandie-Centre

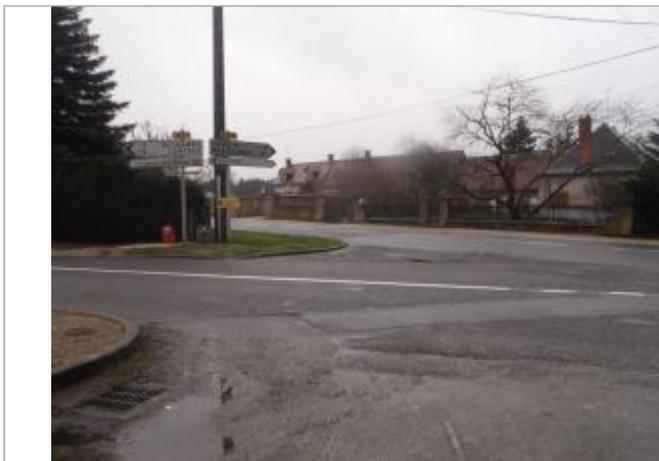
Vue du site (source : CEREMA, 2018)

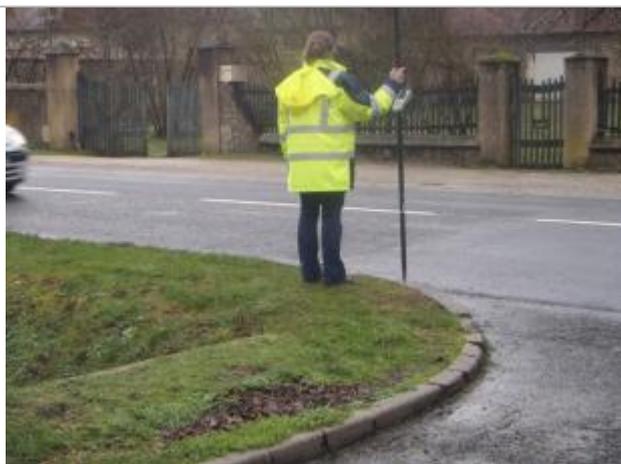
Nature de l'inondation : **Débordement de cours d'eau**Altitude calculée de l'eau : **67.49 m**Nature du repère : **Témoignage oral****Commentaires** : Arrivée au niveau du trottoir. Source : témoignage riverain. Fiabilité du témoignage : fiable.**GÉNÉRAL****Code** : CER_BVR18_R_13_1**Date de mise à jour** :**Auteur** : A. Bontemps - Cerema

Vue du repère (source : CEREMA, 2018)
