Commune : **LAMOTTE-BEUVRON**Rivière : **Le Beuvron****N°10/18 avenue de l'hôtel de Ville - impasse****1**Repère(s) sur  
le site**GÉNÉRAL**

**Unité de gestion :** Loire-Allier-Cher-Indre  
**Code :** CER\_BVR18\_S\_138      **Date de mise à jour :** 11/12/2018  
**Auteur :** A. Bontemps - Cerema Normandie-Centre

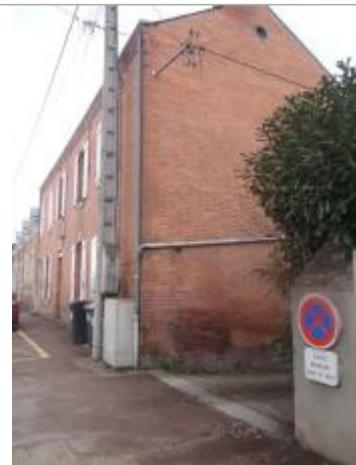
Vue du site (source : CEREMA, 2018)

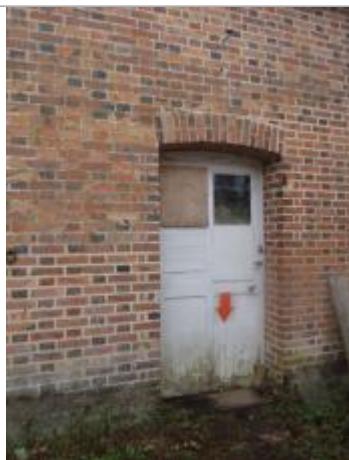
**Commentaires :** Arrivée 68 cm au-dessus du TN de la dépendance. Source : témoignage propriétaire. Fiabilité du témoignage : fiable.

Vue du repère (source : CEREMA, 2018)

**Maximum de l'inondation :** Oui  
**Visibilité :** Non      **État du repère :** Bon  
**Pérennité :** Longue      **Repère calculé :** Non renseigné  
**PHEC :** Non renseigné
