Commune : **LAMOTTE-BEUVRON**Rivière : **Le Beuvron****N°14 avenue de la République****1** Repère(s) sur le site**GÉNÉRAL****Unité de gestion :** Loire-Cher-Indre**Code :** CER_BVR18_S_140**Date de mise à jour :** 11/12/2018**Auteur :** A. Bontemps - Cerema Normandie-Centre

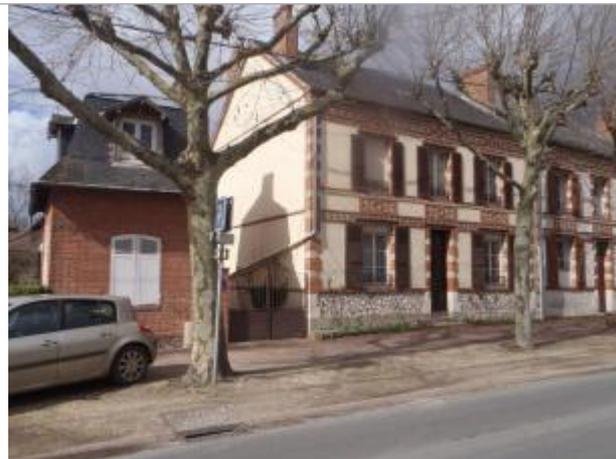
Vue du site (source : CEREMA, 2018)

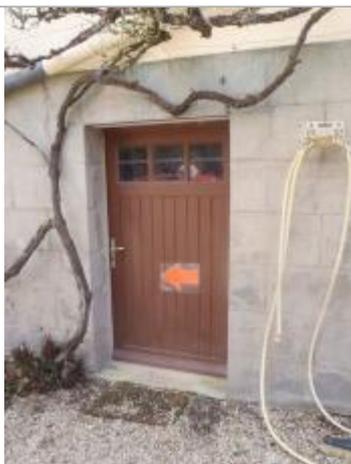
Nature de l'inondation : **Débordement de cours d'eau**Altitude calculée de l'eau : **111.26 m**Nature du repère : **Témoignage oral****Commentaires :** Arrivée 70 cm au-dessus TN au niveau de la porte de la cave. Source : témoignage propriétaire. Fiabilité du témoignage : fiable.**GÉNÉRAL****Code :** CER_BVR18_R_140_1**Date de mise à jour :****Auteur :** A. Bontemps - Cerema

MARQUE**Maximum de l'inondation :** Oui**Visibilité :** Non**État du repère :** Bon**Pérennité :** Longue**Repère calculé :** Non renseigné**PHEC :** Non renseigné**SOURCE DE REPÉRAGE : RECENSEMENT 2018 PAR LE CEREMA DT NORMANDIE CENTRE (SITE DE BLOIS) DES REPÈRES DE CRUES SUR LE BEUVRON -****Type de repérage :** Non renseigné**Organisme :** CEREMA Normandie - Centre**NIVELLEMENT D'ORIGINE CEREMA 2018 - 13/03/2018****Méthode :** GPS**Organisme :** CEREMA Normandie - Centre**Commentaires sur le nivellement :** Précision verticale = 0.02 m**Référence nivelée :** Autre type de référence**Description référence du repère :** sol**Système altimétrique :** NGF IGN 1969 (système normal)**Altitude de la référence (en m) :** 110.560 m**Différence entre le niveau d'eau et la référence (en m) :** 0.700 m**Altitude calculée de l'eau (en m) :** 111.26 m

Vue du repère (source : CEREMA, 2018)
