Commune : **PIERREFITTE-SUR-SAUDRE**Rivière : **Le Beuvron****D55****1** Repère(s) sur le site**GÉNÉRAL****Unité de gestion :** Loire-Allier-Cher-Indre**Code :** CER\_BVR18\_S\_172**Date de mise à jour :** 11/12/2018**Auteur :** A. Bontemps - Cerema Normandie-Centre

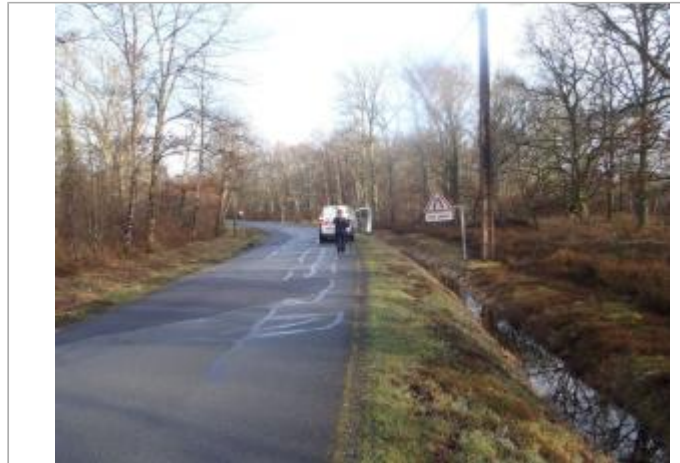
Vue du site (source : CEREMA, 2018)

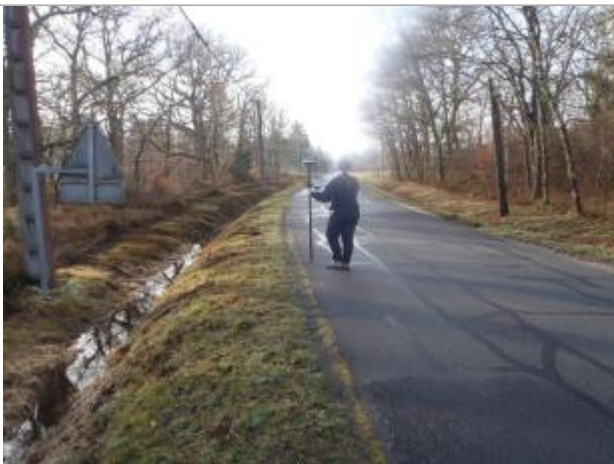
**Juin 2016**Altitude calculée de l'eau : **118.84 m**Nature de l'inondation : **Débordement de cours d'eau**Nature du repère : **Témoignage oral****Commentaires :** Arrivée 1m d'eau sur la route. Source : témoignage riverain. Fiabilité du témoignage : moyenne.**GÉNÉRAL****Code :** CER\_BVR18\_R\_172\_1**Date de mise à jour :****Auteur :** A. Bontemps - Cerema Normandie-Centre

**MARQUE****Maximum de l'inondation :** Oui**Visibilité :** Oui**État du repère :** Bon**Pérennité :** Longue**Repère calculé :** Non renseigné**PHÉC :** Non renseigné**SOURCE DE REPÉRAGE : RECENSEMENT 2018 PAR LE CEREMA DT NORMANDIE CENTRE (SITE DE BLOIS) DES REPÈRES DE CRUES SUR LE BEUVRON -****Type de repérage :** Non renseigné**Organisme :** CEREMA Normandie - Centre**NIVELLEMENT D'ORIGINE CEREMA 2018 - 16/02/2018****Méthode :** GPS**Organisme :** CEREMA Normandie - Centre**Commentaires sur le nivellement :** Précision verticale = 0.037 m**Référence nivelée :** Autre type de référence**Description référence du repère :** sol**Système altimétrique :** NGF IGN 1969 (système normal)**Altitude de la référence (en m) :** 117.840 m**Différence entre le niveau d'eau et la référence (en m) :** 1.000 m**Altitude calculée de l'eau (en m) :** 118.84 m

Vue du repère (source : CEREMA, 2018)
