Commune : **ESPAGNAC-SAINTE-EULALIE**

Rivière : **Le Célé**

## 1ère maison à l'aval du pont

Code : WEB\_S\_201812182613

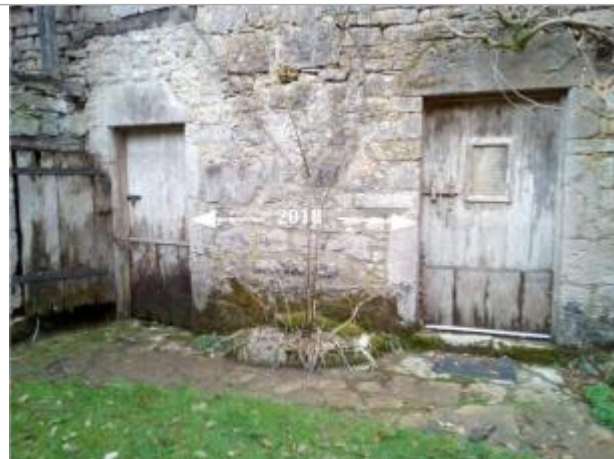
Commentaires : laisse de crue visible 1m04 au-dessus du seuil de la porte de gauche et 0m85 au-dessus du seuil de la porte de droite

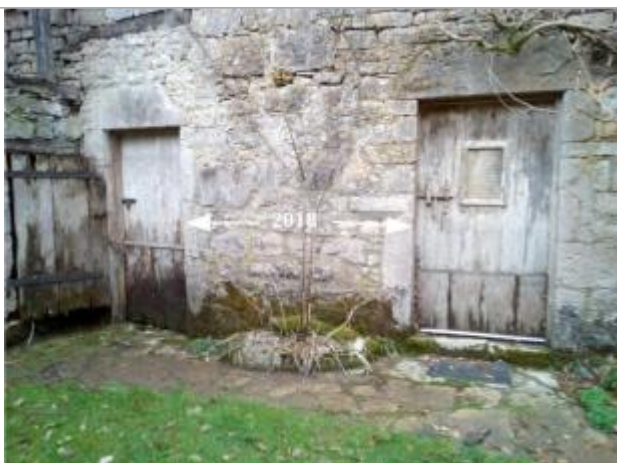
État du repère : Disparu

Description référence du repère : seuil de la porte de droite

Différence entre le niveau d'eau et la référence (en m) : 0.850 m

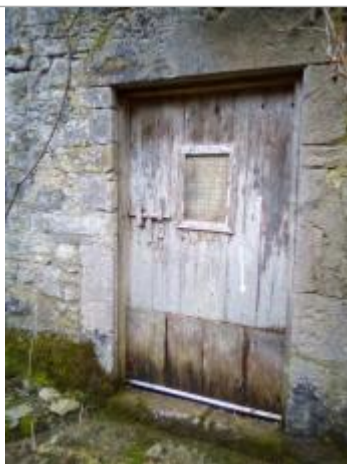
État du repère : Disparu

Commentaires sur le nivellement : La laisse de crue se trouvait 70 cm au-dessus du seuil de la porte
