Commune : **ESPAGNAC-SAINTE-EULALIE****1ère maison à l'aval du pont**Rivière : **Le Célé****2**Repère(s) sur
le site**GÉNÉRAL**

Unité de gestion : Lot
Code : WEB_S_201812182613 **Date de mise à jour :** 18/12/2018
Auteur : Éric Valette

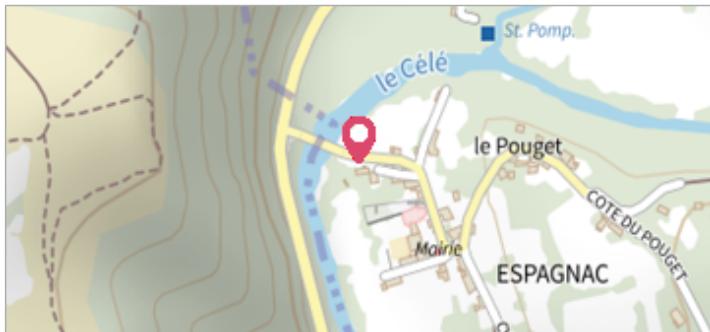
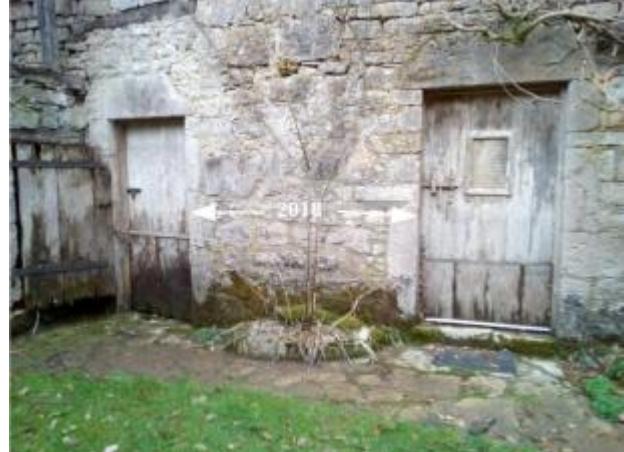
**21 Janvier 2018**Nature de l'inondation : **Débordement de cours d'eau**Altitude calculée de l'eau : **non déterminé**Nature du repère : **Laisse d'inondation**

Commentaires : laisse de crue visible 1m04 au-dessus du seuil de la porte de gauche et 0m85 au-dessus du seuil de la porte de droite

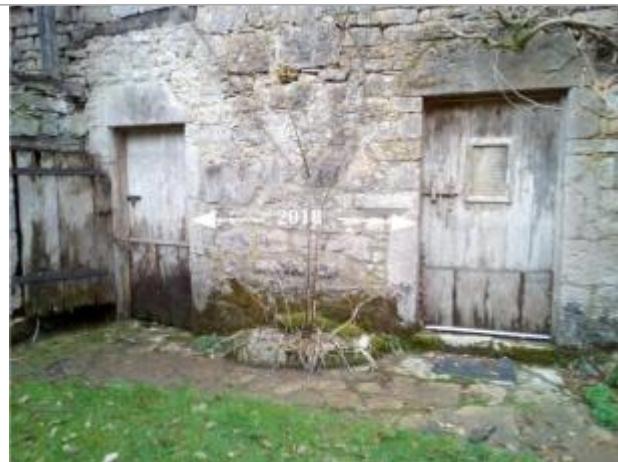
Texte :
Visibilité : Non **État du repère :** Disparu

Référence nivelée : Autre type de référence
Description référence du repère : seuil de la porte de droite
Différence entre le niveau d'eau et la référence (en m) : 0.850 m

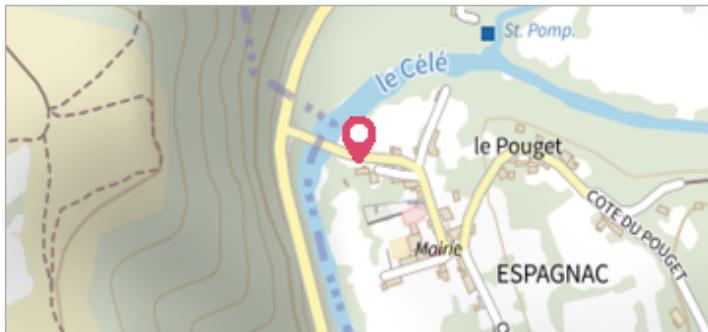
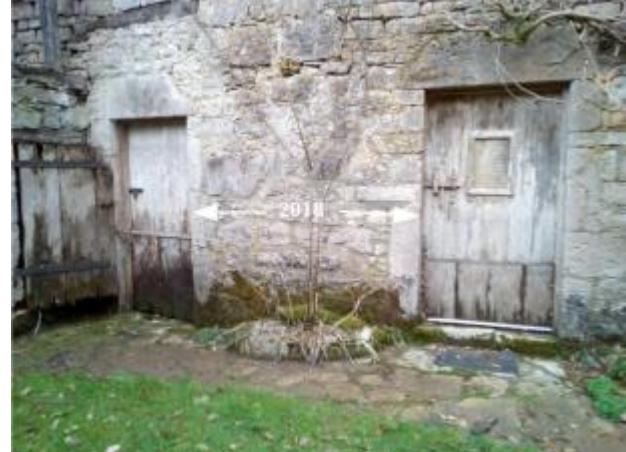
**2 Février 2021**Nature de l'inondation : **Débordement de cours d'eau**Altitude calculée de l'eau : **non déterminé**Nature du repère : **Laisse d'inondation****GÉNÉRAL****Code :** WEB_R_202211224658**Date de mise à jour :****Auteur :** Éric Valette

MARQUE**Maximum de l'inondation :** Oui**État du repère :** Disparu

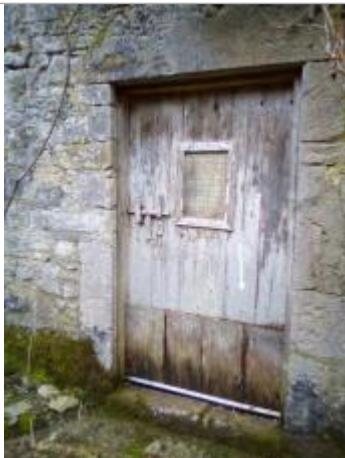
INITIAL - 09/02/2021**Commentaires sur le niveling :** La laisse de crue se trouvait 70 cm au-dessus du seuil de la porte
