Commune : **ESPAGNAC-SAINTE-EULALIE**

Rivière : **Le Célé**

## 1ère maison à l'aval du pont

Nature de l'inondation : **Débordement de cours d'eau**

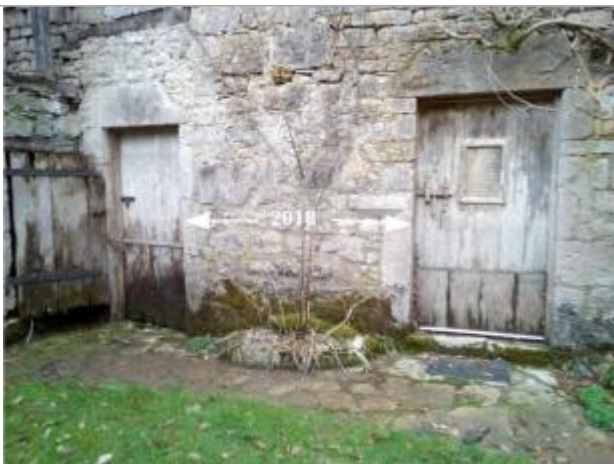
Commentaires : laisse de crue visible 1m04 au-dessus du seuil de la porte de gauche et 0m85 au-dessus du seuil de la porte de droite

État du repère : Disparu

Description référence du repère : seuil de la porte de droite

Différence entre le niveau d'eau et la référence (en m) : 0.850 m

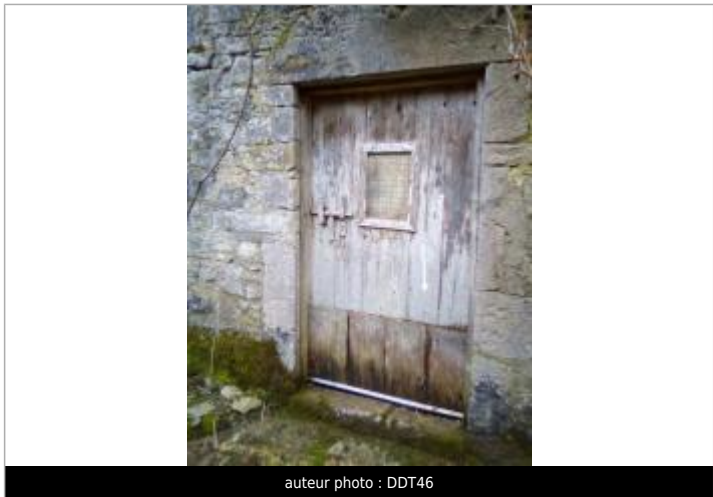
Maximum de l'inondation : Oui  
 État du repère : Disparu

Commentaires sur le nivellement : La laisse de crue se trouvait 70 cm au-dessus du seuil de la porte
