Commune : **PLANCOET**Rivière : **L' Arguenon****N°35 rue de Dinard****Commentaires** : Arrière du bâtiment du côté de l'Arguenon (quai Jacques Cartier)**1** Repère(s) sur le site**GÉNÉRAL****Unité de gestion** : Vilaine-Côtiers Bretons**Code** : SMAP_2018_S16**Date de mise à jour** : 24/03/2020**Auteur** : SMAP

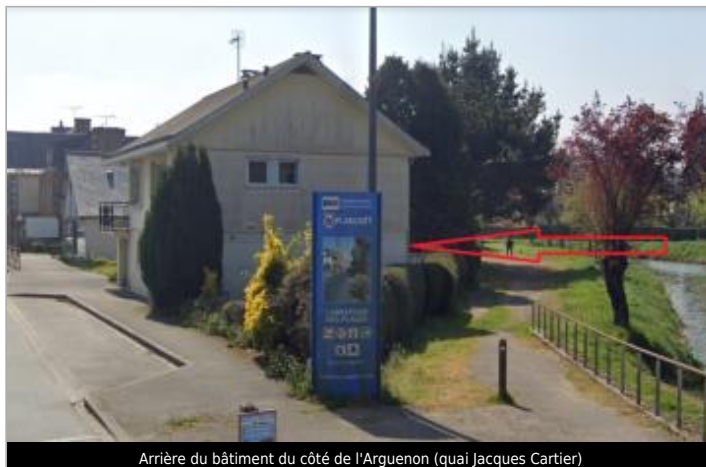
Arrière du bâtiment du côté de l'Arguenon (quai Jacques Cartier)

**7 février 2014**Nature de l'inondation : **Débordement de cours d'eau**Altitude calculée de l'eau : **7.9 m**Nature du repère : **Laisse d'inondation****Commentaires** : Hauteur d'eau arrivant au niveau de la 2nde marche du bâtiment, dans la propriété.**GÉNÉRAL****Code** : SMAP_2018_R16**Date de mise à jour** :**Auteur** : SMAP
