Commune : **PLANCOET**

Rivière : **L' Arguenon**

## N°3 rue de Dinard

**Code** : SMAP\_2018\_S20

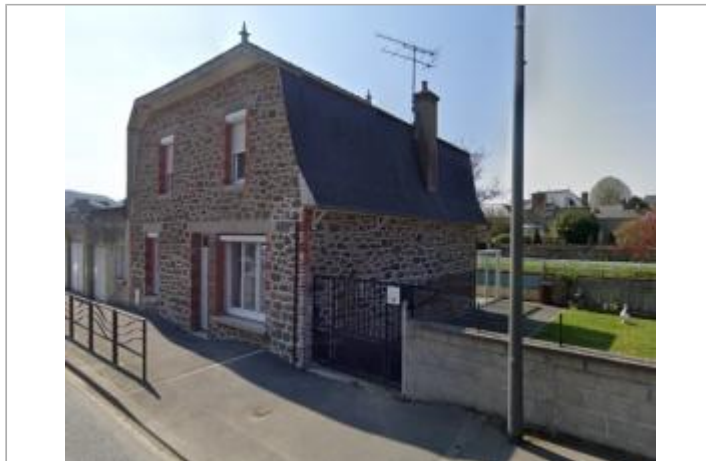
maison riveraine de l'Arguenon au n°3 rue de Dinard

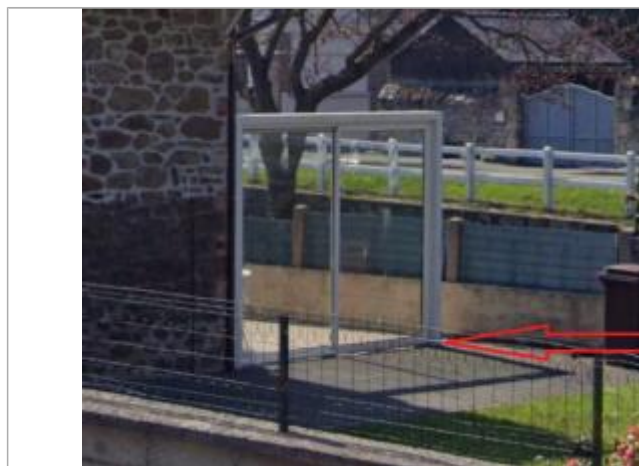
**Commentaires** : H = 73 cm par rapport au sol

**Description référence du repère** : sol à l' angle de la véranda située à l'arrière du bâtiment, côté rivière (quai Jacques Cartier)

véranda située à l'arrière du bâtiment, côté rivière (quai Jacques Cartier)
