Commune : **PLANCOET**Rivière : **L' Arguenon****Bar au n°1 rue de Dinard****Commentaires** : Angle du bar, près de la passerelle piétonne**1**

**GÉNÉRAL****Unité de gestion** : Vilaine-Côtiers Bretons**Code** : SMAP\_2018\_S22**Date de mise à jour** : 24/03/2020**Auteur** : SMAP

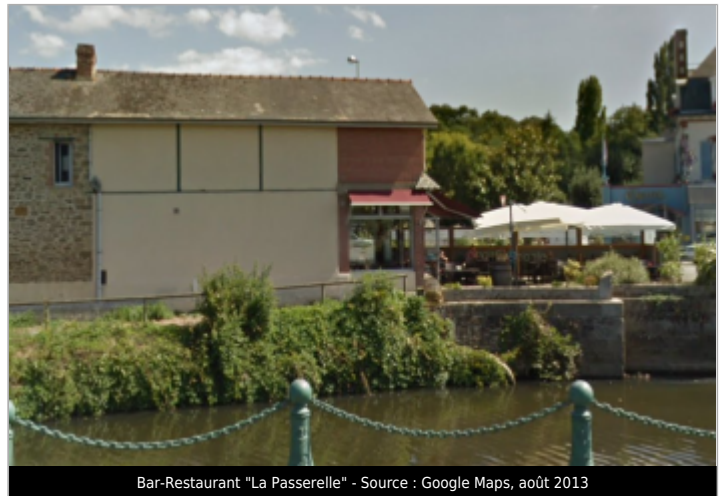
Bar-Restaurant "La Passerelle" - Source : Google Maps, août 2013

**7 Février 2014**Altitude calculée de l'eau : **7.73 m**Nature de l'inondation : **Débordement de cours d'eau**Nature du repère : **Laisse d'inondation****Commentaires** : H = 30 cm par rapport au sol sur le mur blanc à côté de la partie en brique**GÉNÉRAL****Code** : SMAP\_2018\_R22**Date de mise à jour** :**Auteur** : SMAP

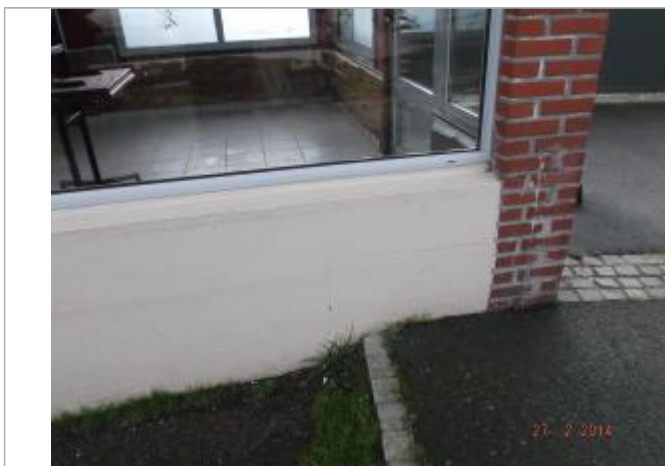
LdC muret du bar - Source : DDTM 22
