Commune : **PLANCOET**Rivière : **L' Arguenon****Bar au n°1 rue de Dinard****Commentaires** : Angle du bar, près de la passerelle piétonne**1** Repère(s) sur le site**GÉNÉRAL****Unité de gestion** : Vilaine-Côtiers Bretons**Code** : SMAP_2018_S22**Date de mise à jour** : 24/03/2020**Auteur** : SMAP

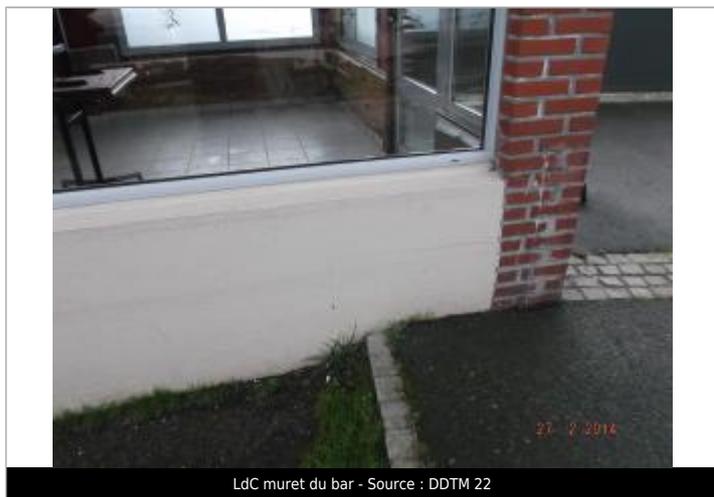
**7 Février 2014**Altitude calculée de l'eau : **7.73 m**Nature de l'inondation : **Débordement de cours d'eau**Nature du repère : **Laisse d'inondation****Commentaires** : H = 30 cm par rapport au sol sur le mur blanc à côté de la partie en brique**GÉNÉRAL****Code** : SMAP_2018_R22**Date de mise à jour** :**Auteur** : SMAP

LdC muret du bar - Source : DDTM 22
