Commune : PLANCOET

N°2 rue de Dinard

Rivière : L' Arguenon

GÉNÉRAL**Unité de gestion :** Vilaine-Côtiers Bretons**Code :** SMAP_2018_S25**Date de mise à jour :** 24/03/2020**Auteur :** SMAP

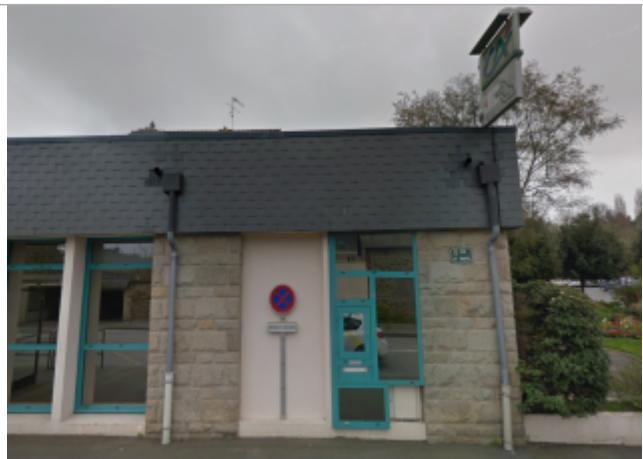
Commentaires : Sur le support de signalisation "réserve sécurité" devant le bâtiment au n°2 (Banque Crédit Agricole)**1**

N°2 rue de Dinard (Crédit Agricole) - Source : Google Maps, avril 2018

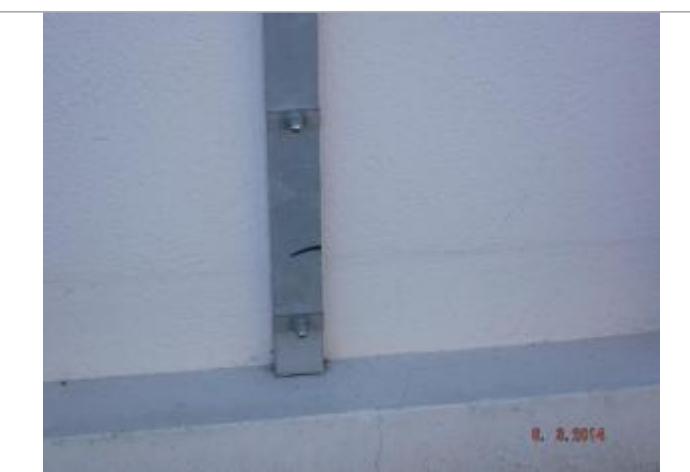
**7 Février 2014****Nature de l'inondation :** Débordement de cours d'eau**Altitude calculée de l'eau :** **8.18 m****Nature du repère :** Laisse d'inondation**Commentaires :** H = 50 cm par rapport au trottoir**GÉNÉRAL****Code :** SMAP_2018_R25**Date de mise à jour :****Auteur :** SMAP

MARQUE**Maximum de l'inondation :** Oui**Visibilité :** Oui**État du repère :** Disparu**Pérennité :** Aucune**Repère calculé :** Non**PHEC :** Non**SOURCE DE REPÉRAGE : SYNDICAT MIXTE ARGUENON PENTHIÈVRE - 02/09/2019****Type de repérage :** Campagne de terrain post-inondation**CAMPAGNE DDTM 22 - FÉVRIER 2014 - 15/02/2014****Méthode :** Nivellement direct**Organisme :** DDTM 22**Commentaires sur le nivellement :** Le jour indiqué de la campagne DDTM n'est pas connu (obligation de mettre une date, choix arbitraire du 15/02)**Référence nivelée :** Autre type de référence**Description référence du repère :** sol au pied du poteau**Système altimétrique :** NGF IIGN 1969 (système normal)**Altitude de la référence (en m) :** 7.680 m**Différence entre le niveau d'eau et la référence (en m) :** 0.500 m**Altitude calculée de l'eau (en m) :** 8.18 m

Laisse de crues reportée sur le poteau - Source : DDTM 22
