Commune : **PLANCOET** | Rivière : **L' Arguenon**  
**N°2 rue de Dinard**

**GÉNÉRAL**  
**Unité de gestion :** Vilaine-Côtiers Bretons  
**Code :** SMAP\_2018\_S25 **Date de mise à jour :** 24/03/2020  
**Auteur :** SMAP

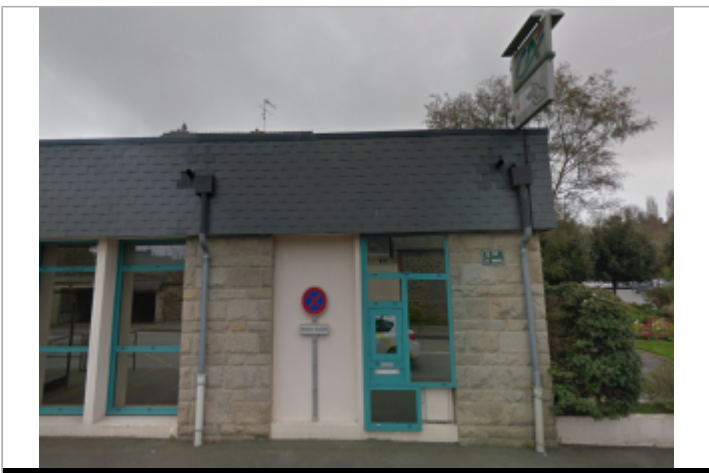
**Commentaires :** Sur le support de signalisation "réserve sécurité" devant le bâtiment au n°2 (Banque Crédit Agricole) **1** Repère(s) sur le site

N°2 rue de Dinard (Crédit Agricole) - Source : Google Maps, avril 2018

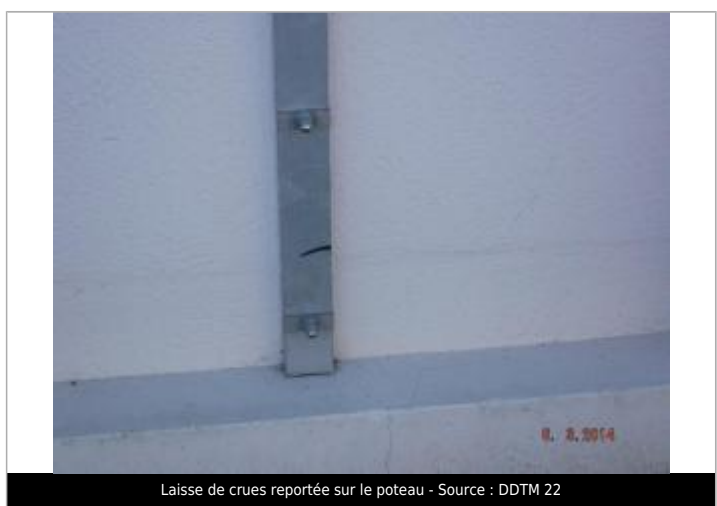
**Commentaires :** H = 50 cm par rapport au trottoir

**MARQUE**  
**Maximum de l'inondation :** Oui  
**Visibilité :** Oui **État du repère :** Disparu  
**Pérennité :** Aucune **Repère calculé :** Non  
**PHEC :** Non

Laisse de crues reportée sur le poteau - Source : DDTM 22
