Commune : ARGENTAN

Rivière : L' Orne

2, Impasse du Clos Menou - Mur côté ouest (entrée de la maison)**4** Repère(s) sur le site**GÉNÉRAL****Unité de gestion :** Seine aval-Côtiers Normands**Code :** ORNEYR2_S_07**Date de mise à jour :** 03/08/2020**Auteur :** SPC.SACN

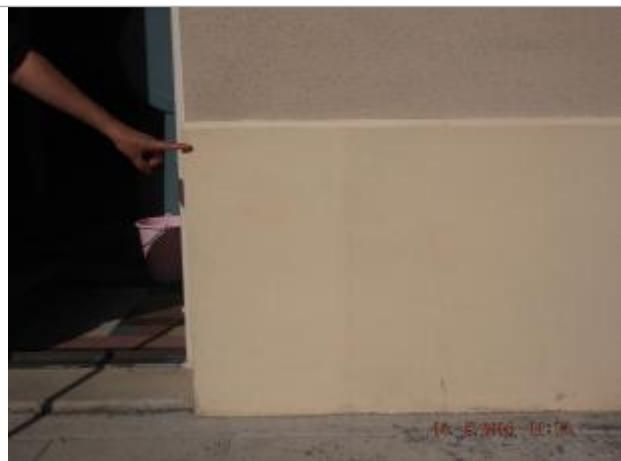
MARQUE**Texte :** Laisse de crue sur mur extérieur de la maison côté Ouest**Maximum de l'inondation :** Oui**Visibilité :** Non renseigné **État du repère :** Disparu**Pérennité :** Aucune

Laisse de crue sur mur façade Ouest

NIVELLEMENT SPC.SACN - 01/09/2014**Méthode :** GPS**Référence nivélée :** Marque d'inondation**Description référence du repère :** TN au niveau de l'entrée**Système altimétrique :** NGF IGN 1969 (système normal)**Altitude de la référence (en m) :** 153.950 m**Différence entre le niveau d'eau et la référence (en m) :** 0.000 m**Altitude calculée de l'eau (en m) :** 153.95

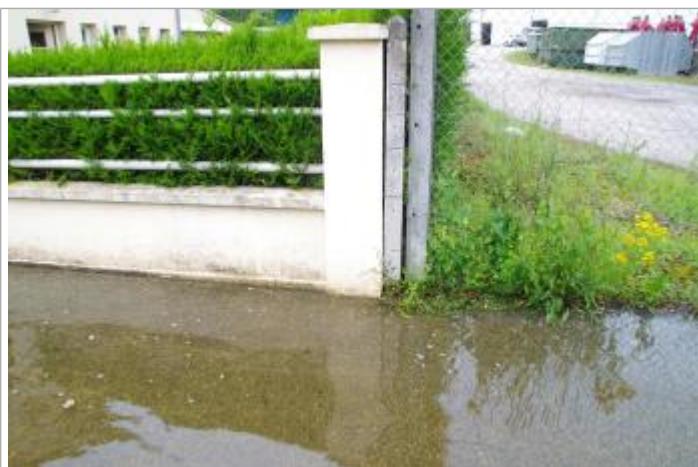
Laisse de crue sur muret de la cours

MARQUE**Texte :** Laisse de crue sur muret de la cours**Maximum de l'inondation :** Oui**Visibilité :** Oui**État du repère :** Bon**Pérennité :** Aucune**NIVELLEMENT SPC SACN. LE SPC N'EST PAS GÉOMÈTRE EXPERT,
LES COTES SONT DONNÉES À TITRE INDICATIF. - 30/07/2020****Méthode :** GPS**Référence nivelée :** Marque d'inondation**Système altimétrique :** NGF IGN 1969 (système normal)**Altitude de la référence (en m) :** 153.961 m**Différence entre le niveau d'eau et la référence (en m) :** 0.130 m**Altitude calculée de l'eau (en m) :** 154.091

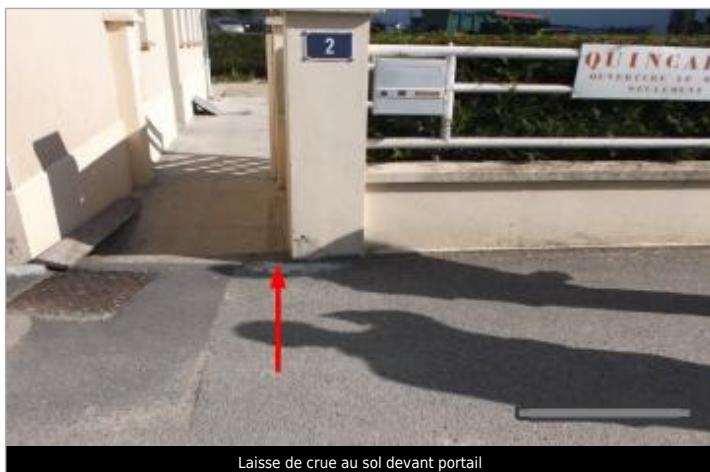
Laisse de crue au sol devant portail

MARQUE**Texte :** Laisse de crue au sol devant portail**Maximum de l'inondation :** Oui**Visibilité :** Non**État du repère :** Disparu**Pérennité :** Aucune**NIVELLEMENT SPC.SACN - 01/09/2014****Méthode :** GPS**Référence nivellée :** Marque d'inondation**Système altimétrique :** NGF IGN 1969 (système normal)**Altitude de la référence (en m) :** 153.950 m**Différence entre le niveau d'eau et la référence (en m) :** 0.000 m**Altitude calculée de l'eau (en m) :** 153.95
