Commune : LE HOM

Rivière : L' Orne

## Mur dans local du club de canoë-kayak, Impasse des Lavandières.

**Code :** ORNEYR3\_R\_16\_01**Date de mise à jour :****Auteur :** SPC.SACN

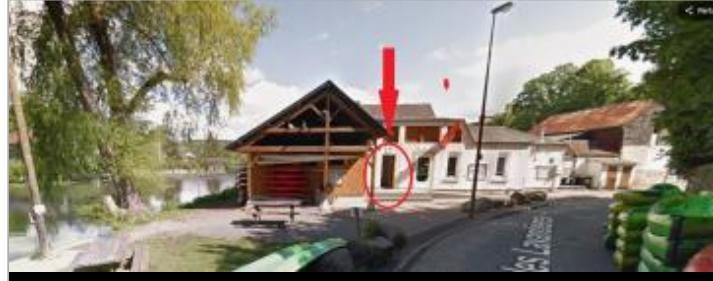
Vue depuis l'Impasse des Lavandières.

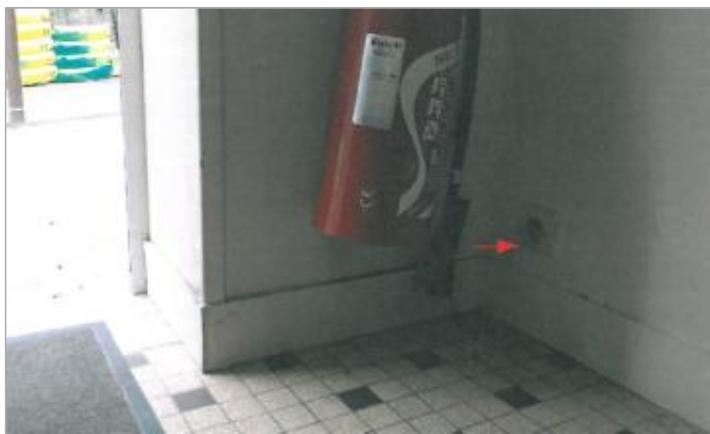
**26 Janvier 1995**Nature de l'inondation : **Débordement de cours d'eau**Altitude calculée de l'eau : **25.92 m**Nature du repère : **Témoignage oral****Commentaires :** L'eau est arrivée sous les prises de courant du local

Impasse des Lavandières - Intérieur du bâtiment (photo Laboratoire CEREMA Normandie-Centre de Blois)
