Commune : **ANGLARDS-DE-SALERS**

## Grange en bordure de la RD12

### NIVELLEMENT CRUE DU 31 AOÛT 2011 - 01/09/2011

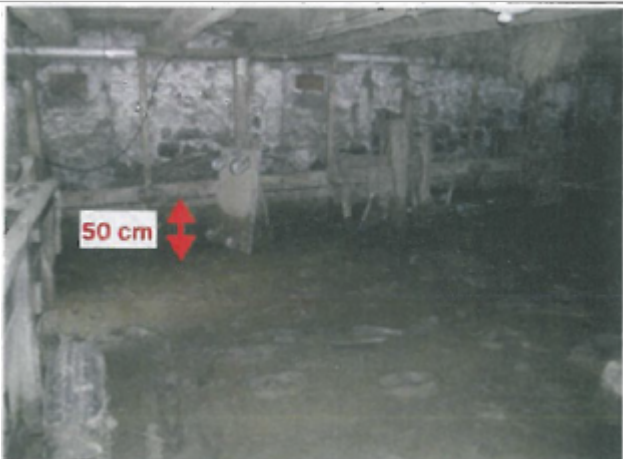
Vue du repère

**Commentaires :** Trace d'humidité en sous sol de la grange

**Commentaires sur le nivellement :** 50 cm d'eau dans l'étable, à partir du sol de l'étable
