Commune : **BEAUMONT-LE-ROGER**Rivière : **La Risle****Mur extérieur de la Salle pour le club de foot de Beaumont-le-Roger (salle Marcel Maison)****Commentaires :** Site repéré par l'ASA Risle média et la commune de Beaumont-le-Roger.**1**

**GÉNÉRAL****Unité de gestion :** Seine aval-Côtiers Normands**Code :** WEB\_S\_202207185940 **Date de mise à jour :** 18/07/2022**Auteur :** Ghubert

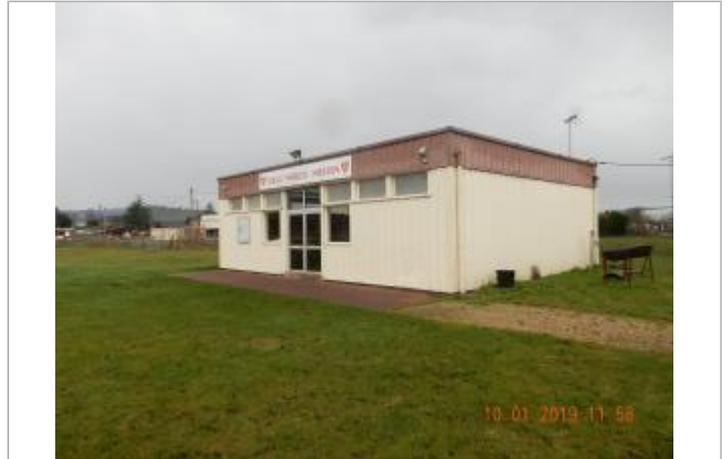
Vue sur la salle (source : SPC SACN)

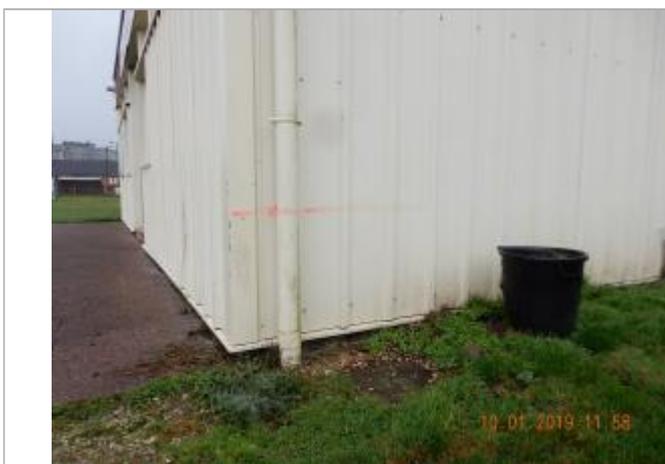
**13 Juin 2018**Nature de l'inondation : **Débordement de cours d'eau**Altitude calculée de l'eau : **91.39 m**Nature du repère : **Marque peinture ou encre****Commentaires :** Marque peinte par l'ASA Risle médiane sur témoignages de l'employé municipal.

Le niveau d'eau sans doute dû à des débordements des thalweg en rive gauche qui se sont mis en eau lors de l'inondation.

Photo de la marque effectuée par l'ASA Risle médiane (source : SPC SACN)
