Commune : **BEAUMONT-LE-ROGER**Rivière : **La Risle****Local derrière les gradins du terrain de foot.****Commentaires** : Site signalé par l'ASA Risle médiane.**1** Repère(s) sur le site**GÉNÉRAL****Unité de gestion** : Seine aval-Côtiers Normands**Code** : WEB\_S\_202205290539 **Date de mise à jour** : 15/01/2019**Auteur** : Ghubert

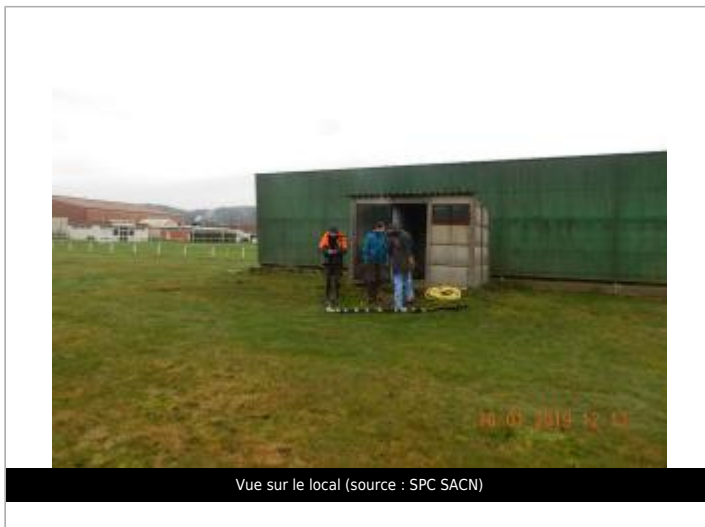
Vue sur le local (source : SPC SACN)

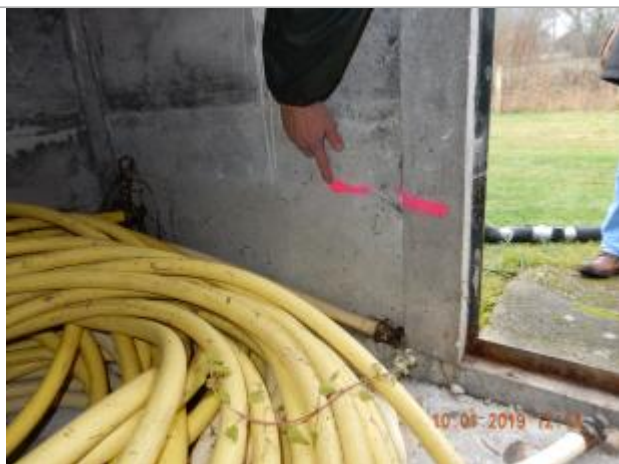
Nature de l'inondation : **Débordement de cours d'eau**Nature du repère : **Marque peinture ou encre****Commentaires** : Marque peinte à l'intérieur, translaturée à l'extérieur lors de la visite de terrain.  
8 à 10 centimètres au-dessus du premier boulon tenant l'encadrement la porte.**GÉNÉRAL****Code** : WEB\_R\_201901154214**Date de mise à jour** :**Auteur** : Ghubert

Vue à l'intérieur du local (source : SPC SACN)
