Commune : **BEAUMONT-LE-ROGER**

Rivière : **La Risle**

Local derrière les gradins du terrain de foot.

Code : WEB_S_202205290539 **Date de mise à jour :** 15/01/2019

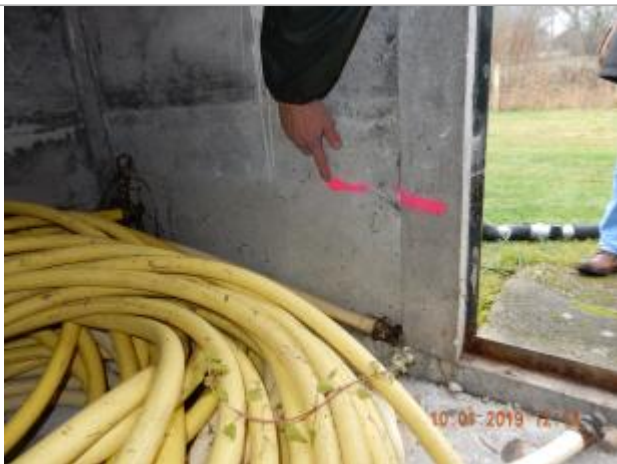
Commentaires : Marque peinte à l'intérieur, translaturée à l'extérieur lors de la visite de terrain.
8 à 10 centimètres au-dessus du premier boulon tenant l'encadrement la porte.

Vue à l'intérieur du local (source : SPC SACN)
