Commune : **BEAUMONT-LE-ROGER**

Rivière : **La Risle**

Local derrière les gradins du terrain de foot.

Code : WEB_S_202205290539 **Date de mise à jour :** 15/01/2019

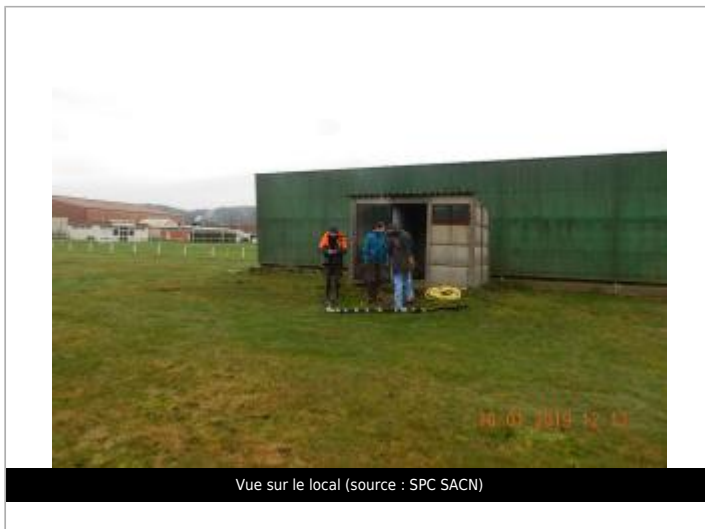
Vue sur le local (source : SPC SACN)
